SANIERUNG DER FASSADE, FÜR DEN SCHUTZ UND DIE WERTERHALTUNG

SPORTHALLE OBERSTUFENZENTRUM, DIEPOLDSAU

Turnhalle des Oberstufenzentrum Kleewies mit einer Leca Sichtbetonfassade, Baujahr 1975.

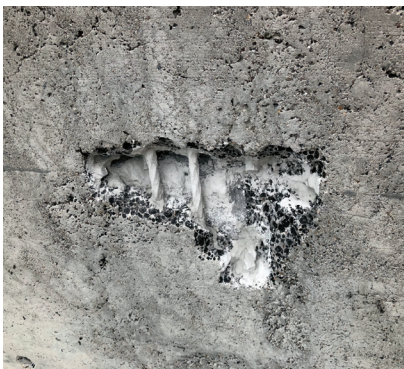
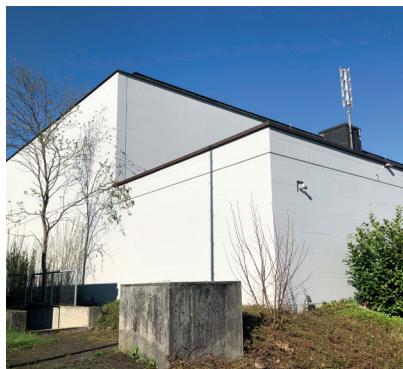
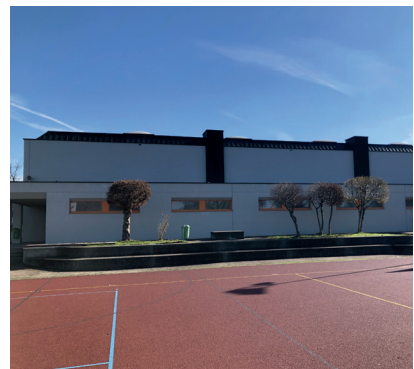
Klima und Wetter haben der Leca-Fassade bereits arg zugesetzt, weshalb diese gründlich saniert werden muss. Dazu gehört auch der Korrosionsschutz an der teilweise freiliegenden Bewehrung.

- Fassade Wasserhochdruckstrahlen um Trennlagen und schlechthaftenden Teilen zu entfernen.
- Zur Reinigung Nachwaschen mit Hochdruck.

- Mit der Haftschlämme SikaMonoTop®-910 Eco die frei gelegte Bewehrung sowie den Untergrund der Lunkern grundiert.
- Reprofilieren der Ausbrüche mit SikaMonoTop®-352N.
- Fassade mit dem Poren- und Lunkerspachtel Sikagard®-525 PS überzogen und 2 x mit dem Schutzanstrich Sikagard®-675 W ElastoColor gestrichen.
