# REFERENZA

## CONSOLIDAMENTO PARAMENTO E VOLTA IN SASSO

GALLERIA DRAGONATO, BELLINZONA

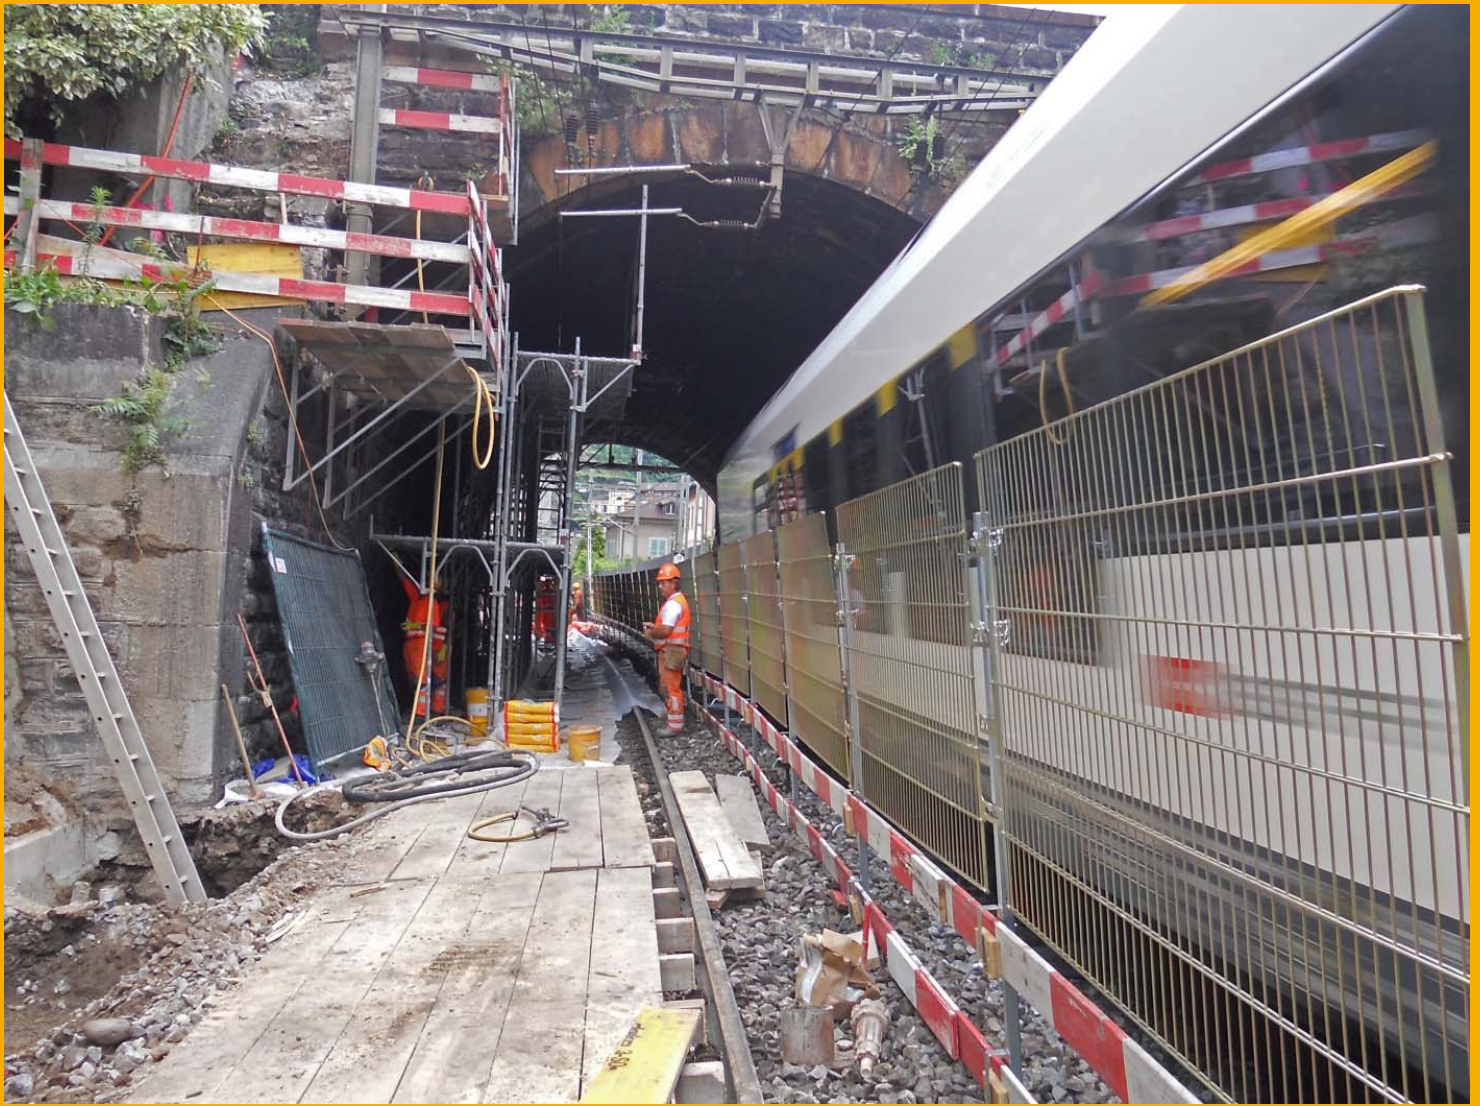
Galleria ferroviaria con pareti e volta in sasso. La galleria risalente al 1873 e lunga 30 metri deve essere allargata e rialzata onde consentire il transito dei nuovi treni più alti degli attuali.

Consolidamento delle pareti e della volta in sasso mediante la sigillatura delle fughe tra i sassi e l'iniezione di un prodotto cementizio. La preparazione del supporto doveva avvenire senza l'utilizzo di acqua e senza sabbiatura.

- Smerigliatura della superficie e pulizia con aspirapolvere industriale

- Stilatura delle fughe deteriorate con malta Sika MonoTop-412 N
- Posa iniettori a forma di griglia, distanza 60 cm
- Iniezioni a bassa pressione con prodotto cementizio Sika InjectoCem R-95

- Esecuzione di carotaggi lunghezza 80 cm /diametro 5 cm
