REFERENZ

SANIERUNG DES KORROSIONSSCHUTZES AN FREILEITUNGSMASTEN

SWISSGRID AG, 5070 FRICK

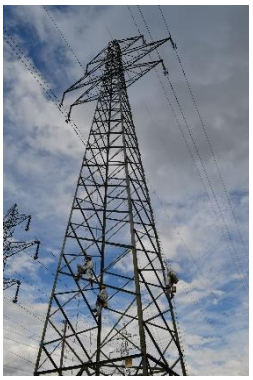
11 Hochspannungsmasten (Freileitungen) à ca. 360 m2 aus Eckwinkel-Stahlprofilen zwischen Riddes und Frontière /Grosser St. Bernhard.

Arbeitsbeschrieb
Bestehende Korrosionsschutzbeschichtung schwach bis mittelstrak verschmutzt, mit unterschiedlich starker Abwitterung. Teilweise weist die Korrosionsbeschichtung schadhafte Stellen auf.

Auftrag
Bestehender Korrosionsschutzbeschichtung zur Aufnahme eines weiteren Anstriches vorbereiten. Schadhafte Stellen grundieren und alle Freileitungs-masten 1 x mit einem spannungsarmen Korrosionsschutz beschichten.

Untergrundvorbereitung
- Altbeschichtung reinigen mit Bürste und entstauben
- Schadhafte Stellen grundieren mit SikaCor-6630 M DB 703

Beschichtungsaufbau
- Gesamte Oberfläche der Stahlmasten beschichten mit SikaCor-6630 M RAL 6003
