SANIERUNG DER FASSADE, FÜR DEN SCHUTZ UND DIE WERTERHALTUNG

SPORTHALLE OBERSTUFENZENTRUM, DIEPOLDSAU

Turnhalle des Oberstufenzentrum Kleewies mit einer Leca Sichtbetonfassade, Baujahr 1975.

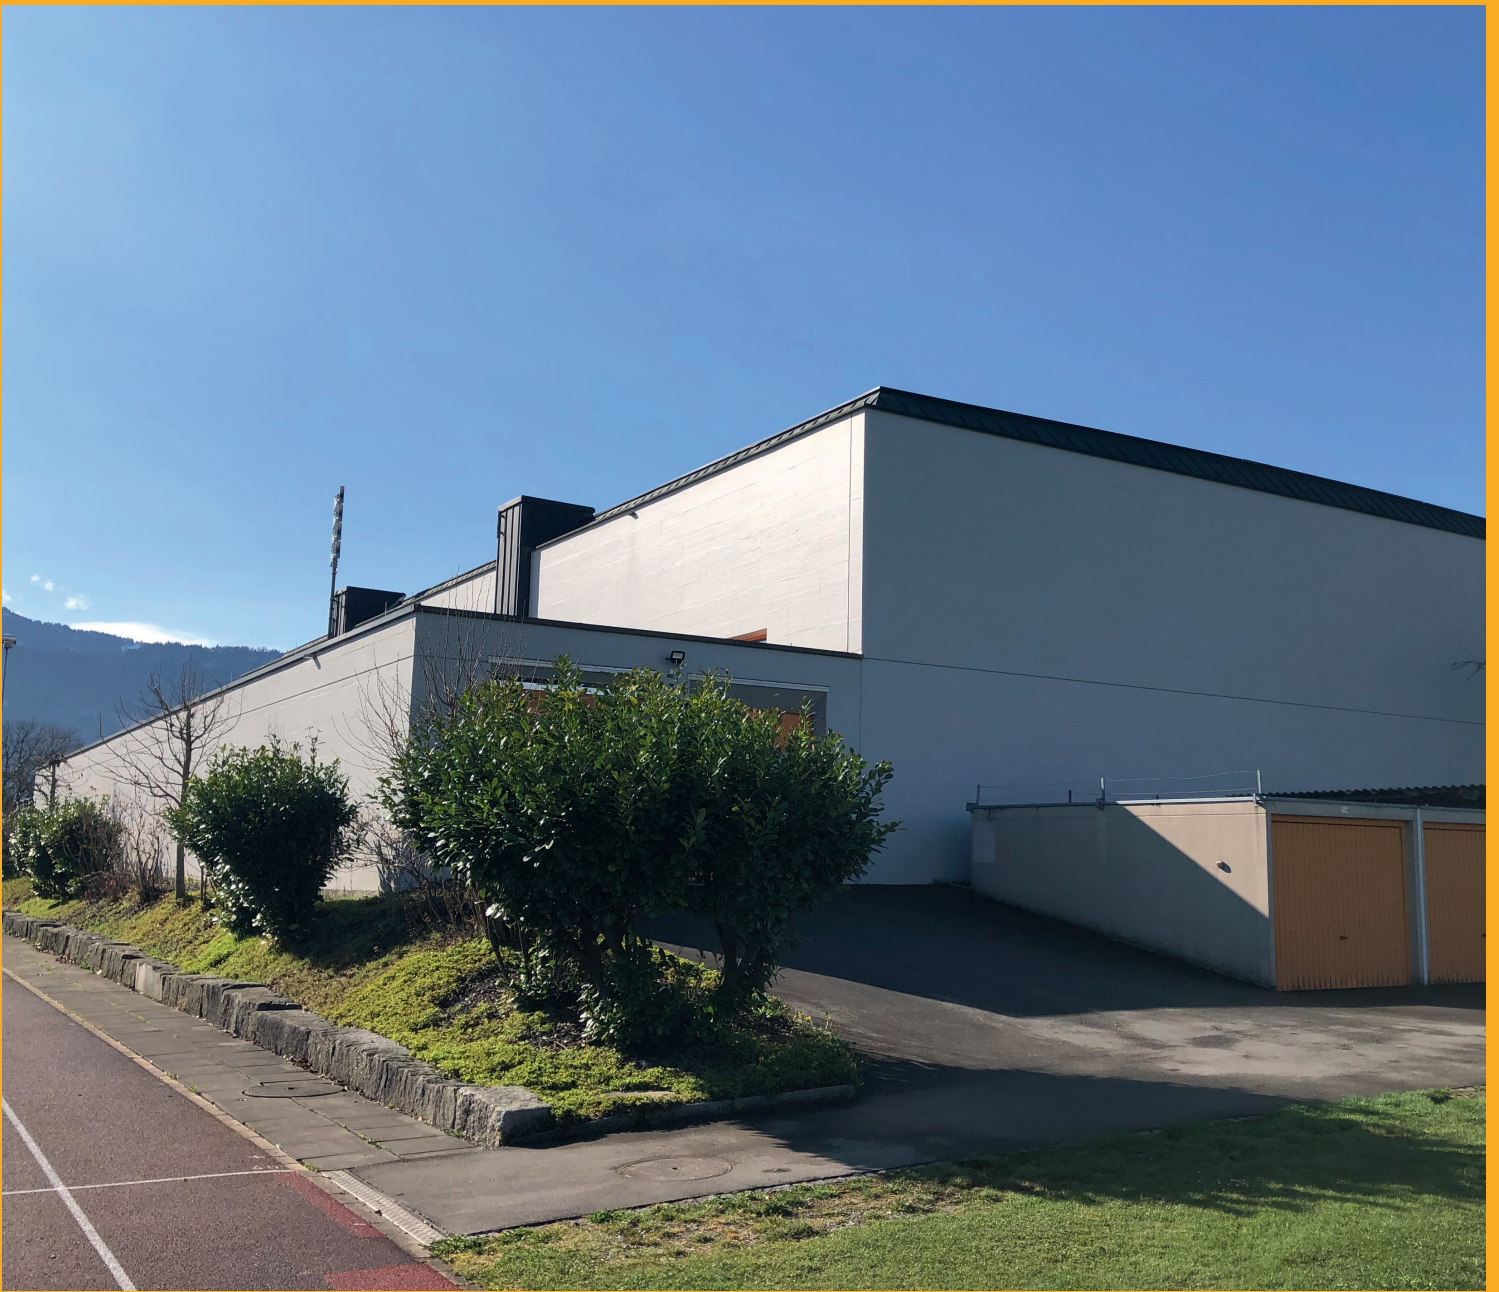
Klima und Wetter haben der Leca-Fassade bereits arg zugesetzt, weshalb diese gründlich saniert werden muss. Dazu gehört auch der Korrosionsschutz an der teilweise freiliegenden Bewehrung.

Fassade vorbereiten, Bewehrung entrostet und schützen, Abplatzungen reprofiliert und die ganze Fassade mit einem Schutzanstrichsystem beschichten.

- Fassade Wasserhochdruckstrahlen um Trennlagen und schlechthaftenden Teilen zu entfernen.
- Zur Reinigung Nachwaschen mit Hochdruck.

- Mit der Haftschlämme SikaMonoTop®-910 Eco die frei gelegte Bewehrung sowie den Untergrund der Lunkern grundiert.
- Reprofilieren der Ausbrüche mit SikaMonoTop®-352N.
- Fassade mit dem Poren- und Lunkerspachtel Sikagard®-525 PS überzogen und 2 x mit dem Schutzanstrich Sikagard®-675 W ElastoColor gestrichen.
