# REFERENZ KORROSIONSSCHUTZ AN DRUCKLEITUNGEN AUSSEN

KRAFTWERK DALA AG

Die im Jahr 1980 erbaute Druckleitung des Kraftwerks Dala misst im Durchmesser 0.8 m und hat eine Länge von 1'600 m. Sie führt das Wasser vom Wasserschloss Schattuflüe, oberhalb Varen hinunter zur Zentrale in die Dalaschlucht wo es turbinert wird. Die Höhendifferenz beträgt dabei 640 m. Die über 40-jährige Laufzeit hat an der Aussenseite der Druckleitung ihre Spuren hinterlassen, weshalb eine Instandsetzung notwendig wird.

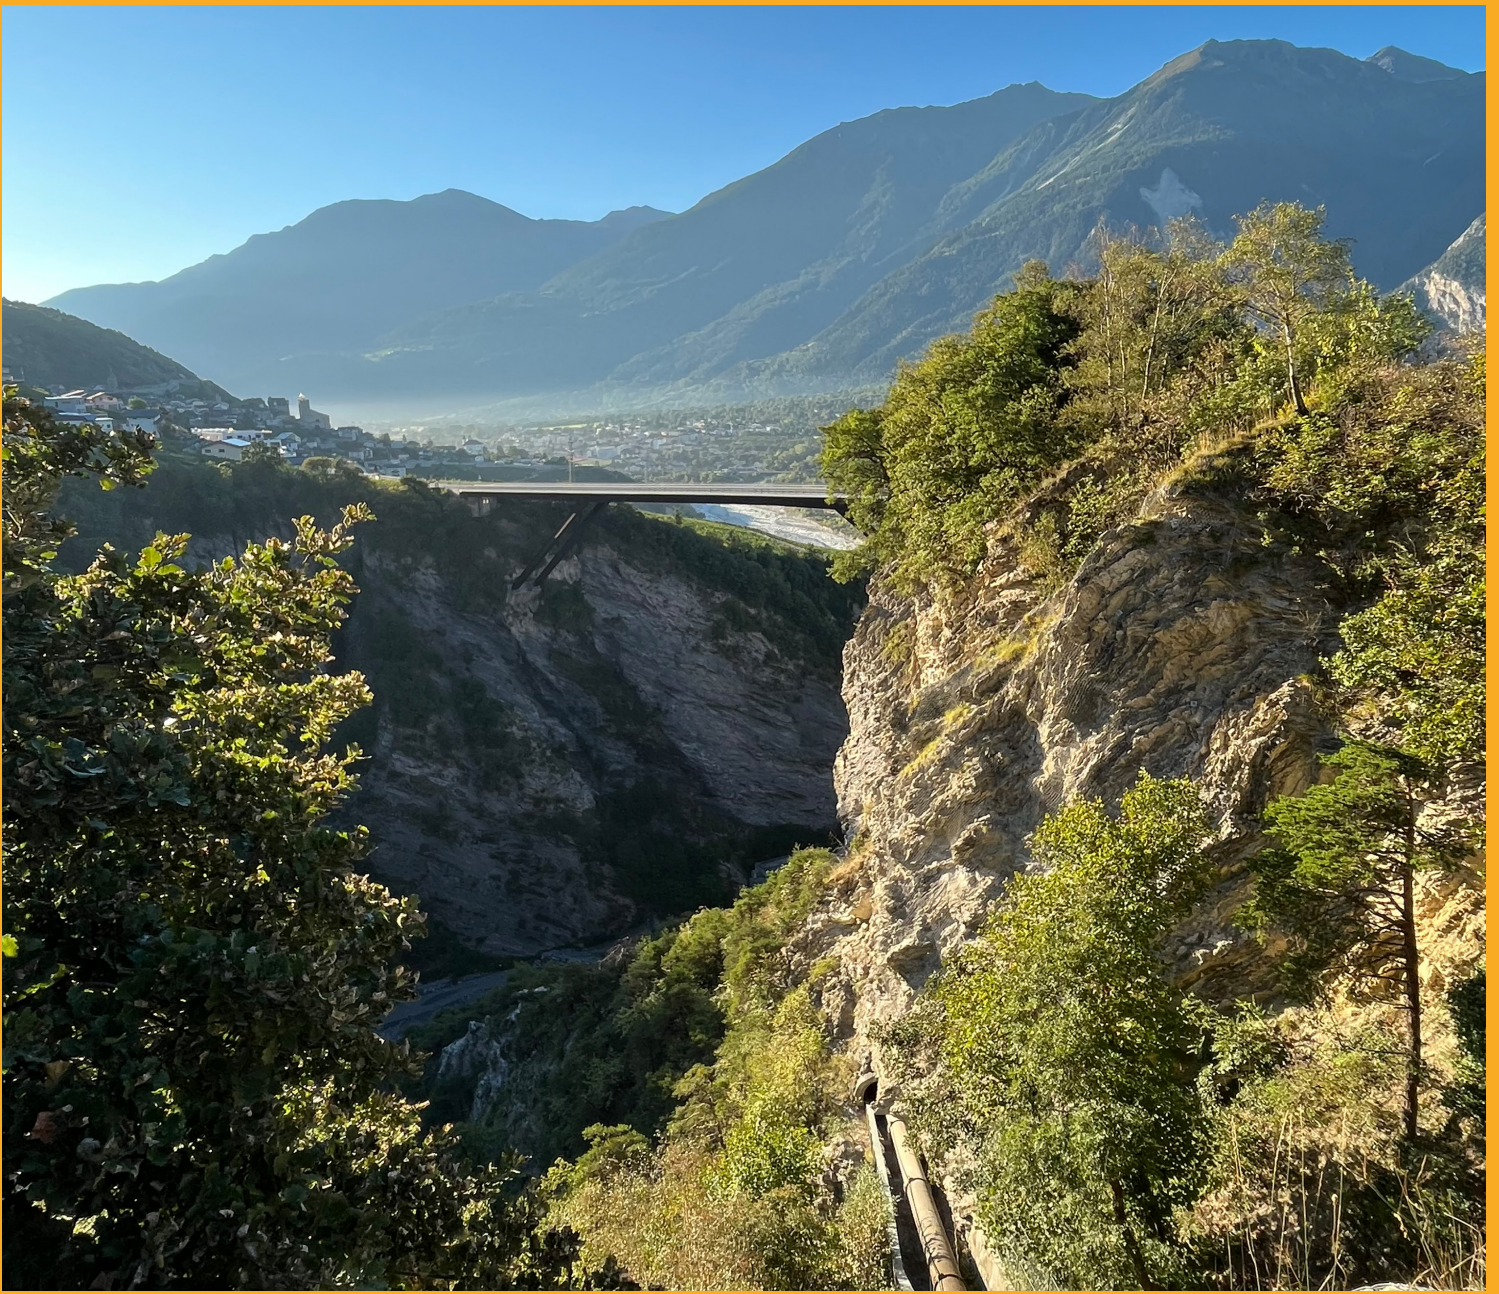
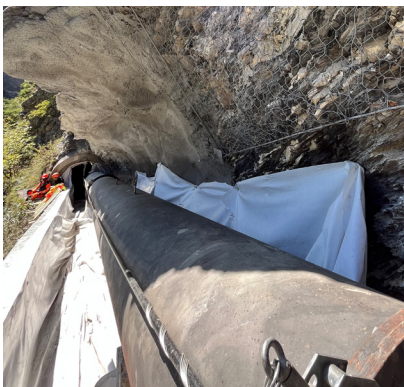
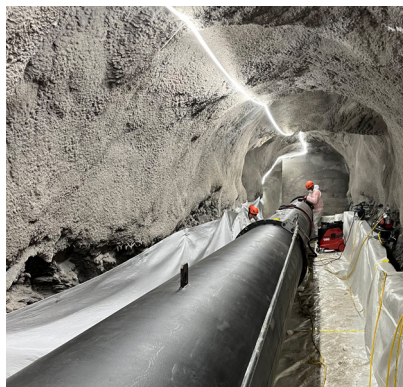
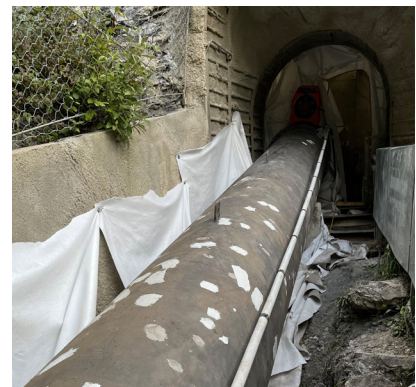
Instandsetzung Korrosionsschutzbeschichtung an Druckleitung Aussen

- Untergrund mit Bristle Blaster (Federstahlbürste) gemäss DIN EN ISO 12944 zur Aufnahme einer Beschichtung vorbereiten
- Vorbereitete Fläche entstauben

- Aufbringen des Reparaturbeschichtungs-System SikaCor SW-1000 RepaCor (Sherwin-Williams) mit 100 % Festkörpervolumen
