REFERENZ KORROSIONSSCHUTZ IN DRUCKLEITUNGEN FÜR WASSERKRAFTWERKE

DRUCKLEITUNG VON ARDZENTAY (FIONNAY, VS)

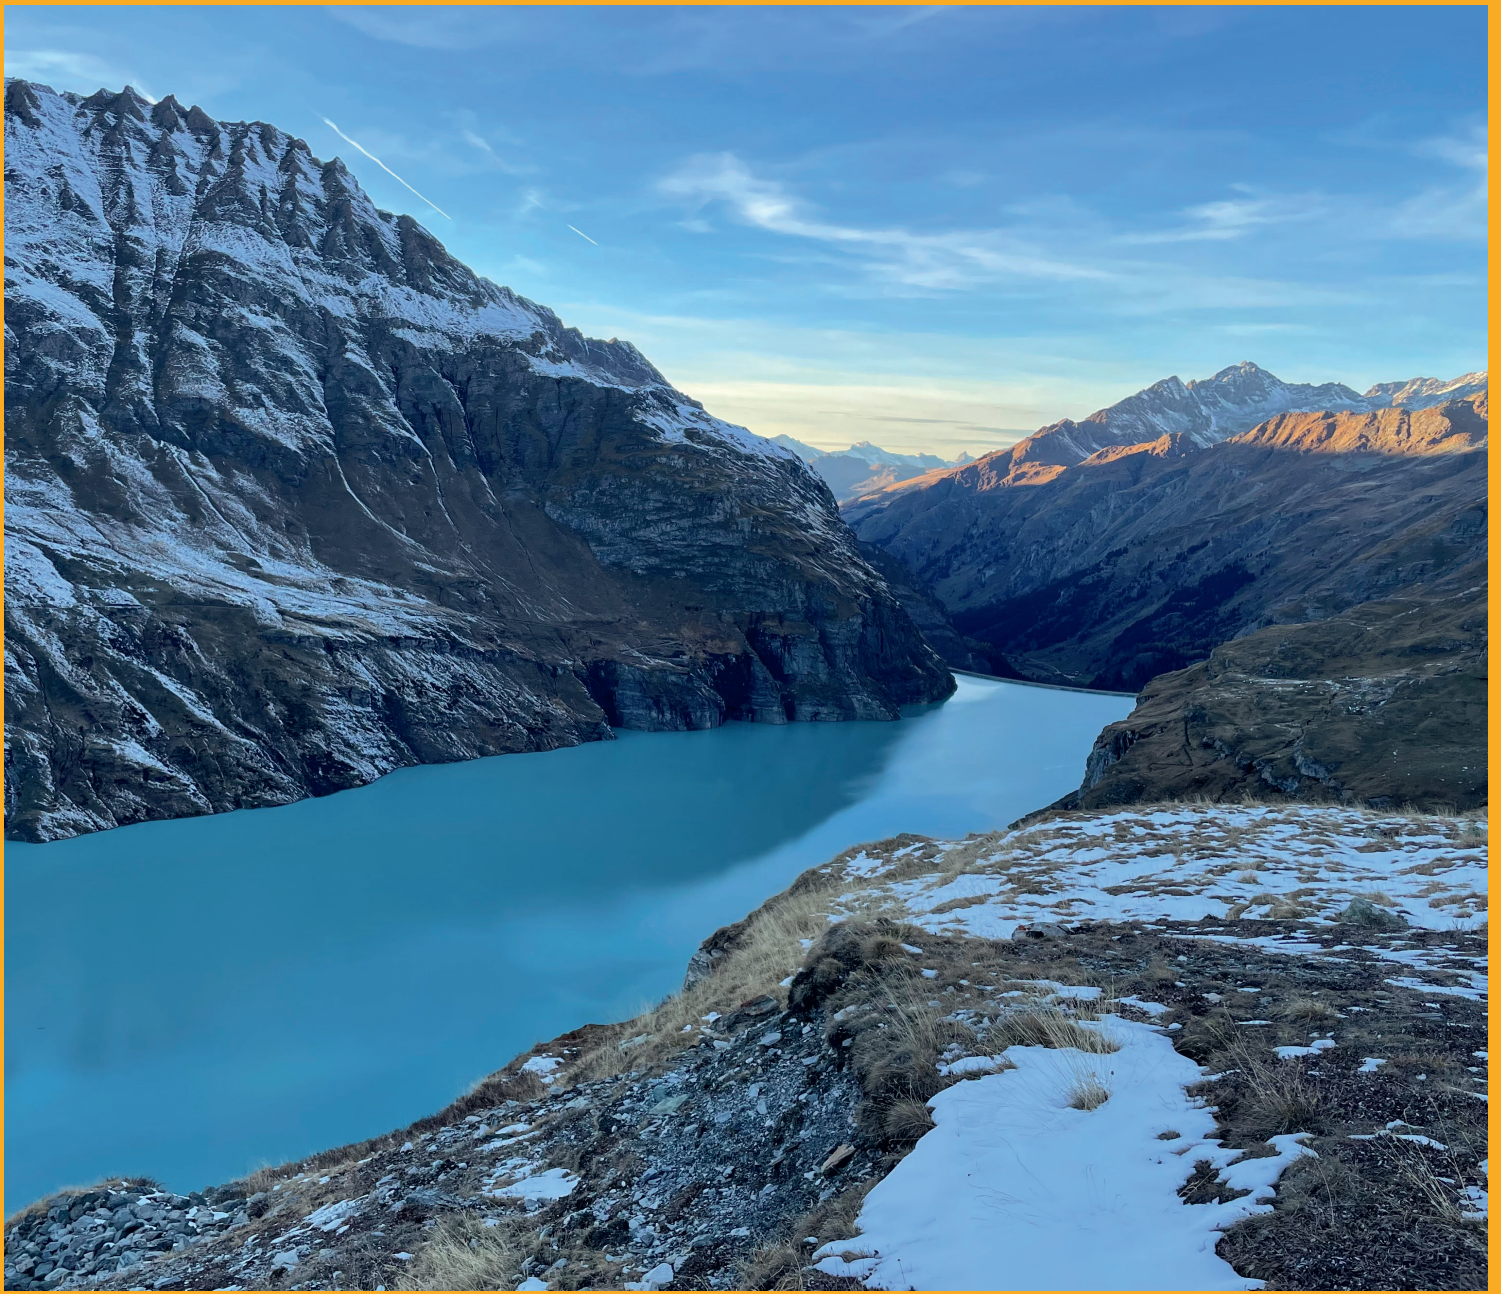
Druckleitung des Wasserkraftwerks Forces motrices de Mauvoisin. Teilstück Ardzentay mit Übergang Druckstollen, Fläche 150 m² (Durchmesser 1.80 m).

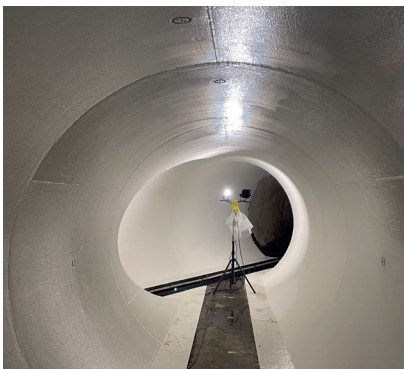
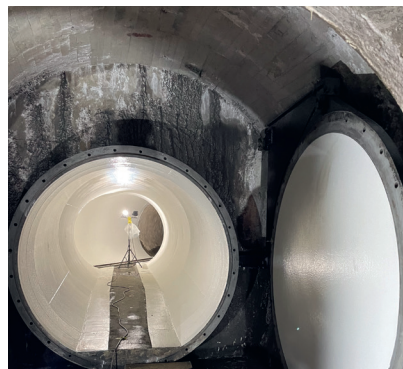
- Alte Korrosionsschutzbeschichtung mittels Sandstrahlen (als Strahlgut wurde Hochofenschlake verwendet) entfernen, Abraum zusammen nehmen und fachgerecht entsorgt.
- Verbindungsnahte mittels Sikadur-Combiflex® SG System vor mechanischer Einwirkung geschützt und abgedichtet.
- Gesamte Oberfläche mittels Industriestaubsauger von Staub befreit.

- Korrosionsschutz-Grundbeschichtung SikaCor® Zinc R in der Trockenschichtdicke von 60 Mikrometer appliziert.
- Nach der Trocknung in 2 Lagen die Deckbeschichtung SikaCor® SW 501 in einer Gesamt-Trockenschichtdicke von 500 Mikrometer appliziert.
