REFERENZ

BODENBESCHICHTUNG IM JACHTHAFEN- TROCKENDOCK

HERZOG MARINECENTER AG ALPNACHSTAD

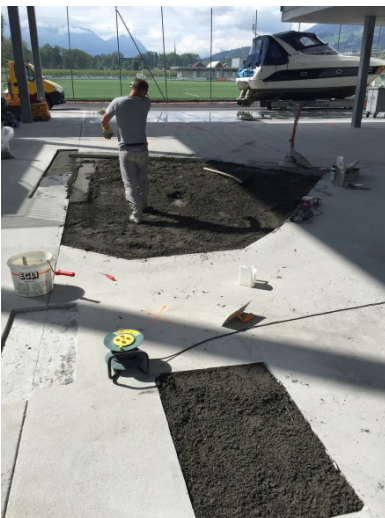
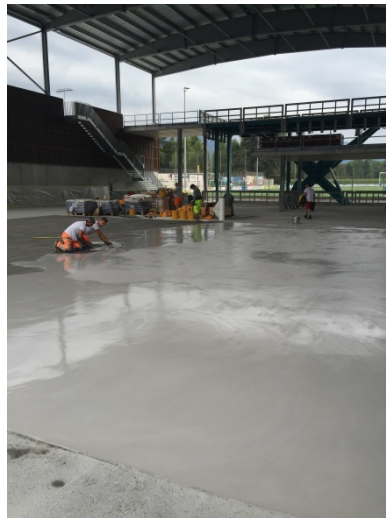
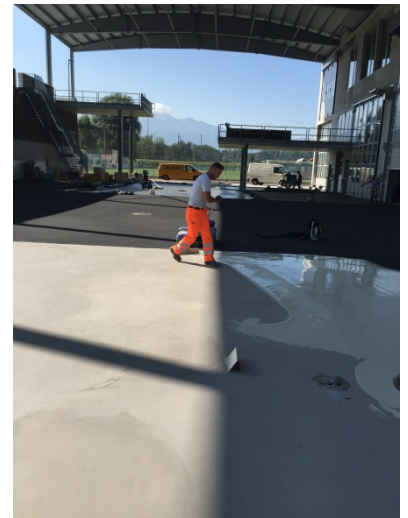
AUSGEFÜHRTE ARBEITEN

Untergrundvorbereitung

- Kugelstrahlen der Hartbetonoberfläche
- Oberfläche reinigen und entstauben

Beschichtungsaufbau

- Vollflächige Kratzspachtelung mit Sikafloor-156 aufbringen
- Oberfläche grundieren mit Sikafloor-155 W N
- Aufbringen der Feuchtigkeitsbremse Sikafloor-81 EpoCem in 2 mm Schichtdicke
- Feuchtigkeitsbremse mit Sikadur-501 Quarzsand einsanden
- Auf PU basierende Basisschicht Sikafloor 390 N applizieren
- Frisch verlegte Basisschicht einsanden mit Alox 0.8-1.2mm
- Oberfläche Versiegelung mit Deckschicht Sikafloor-390 N
