REFERENZA

RISANAMENTO PAVIMENTO CANTINA
IMBOTTIGLIAMENTO VINI

VINI BÉE SA, STABIO

PROTEZIONE, RIPRISTINO E IMPERMEABILIZZAZIONE

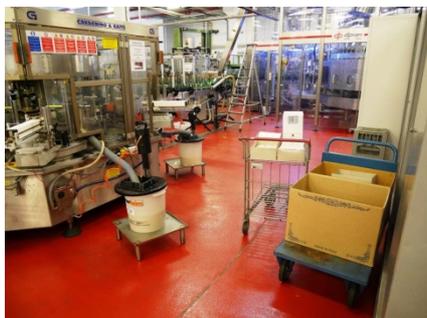
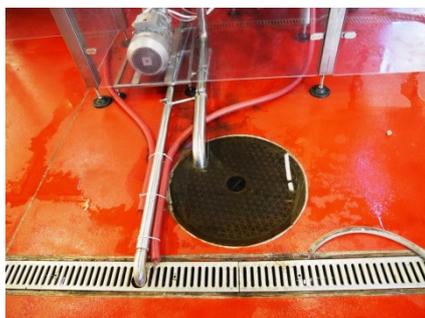
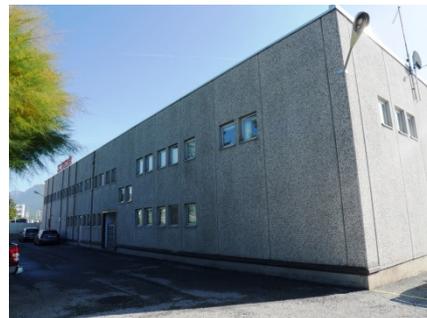
Il rivestimento esistente non soddisfaceva più le esigenze richieste in merito alla sicurezza. Il pavimento era spesso umido e la superficie non era antiscivolo e ciò comportava un elevato rischio di incidenti. A causa della forte sollecitazione, la superficie del rivestimento industriale esistente presentava fessure, parti distaccate e giunti danneggiati.

- Smerigliatura della superficie esistente mediante disco diamantato con aspirazione integrata, pulizia.
- Apertura fessure, rinforzo con tessuto in fibra di vetro 270 e riempimento con Sikafloor-161

- Mano di fondo Sikafloor-161 cosperso con sabbia di quarzo
- Rimozione della sabbia di quarzo in eccedenza e pulizia
- Strato di base Sikafloor-264 colorato

- Rimozione del mastice esistente
- Taglio dei fianchi
- Ammanitura dei fianchi con SikaPrimer-3N
- Sigillatura con mastice Sikaflex Pro-3
