RÉFÉRENCE

RÉFECTION DE POTEAUX EN BÉTON ARMÉ POUR LIGNES ÉLECTRIQUES

COMMUNE D'ONEX/GENÈVE

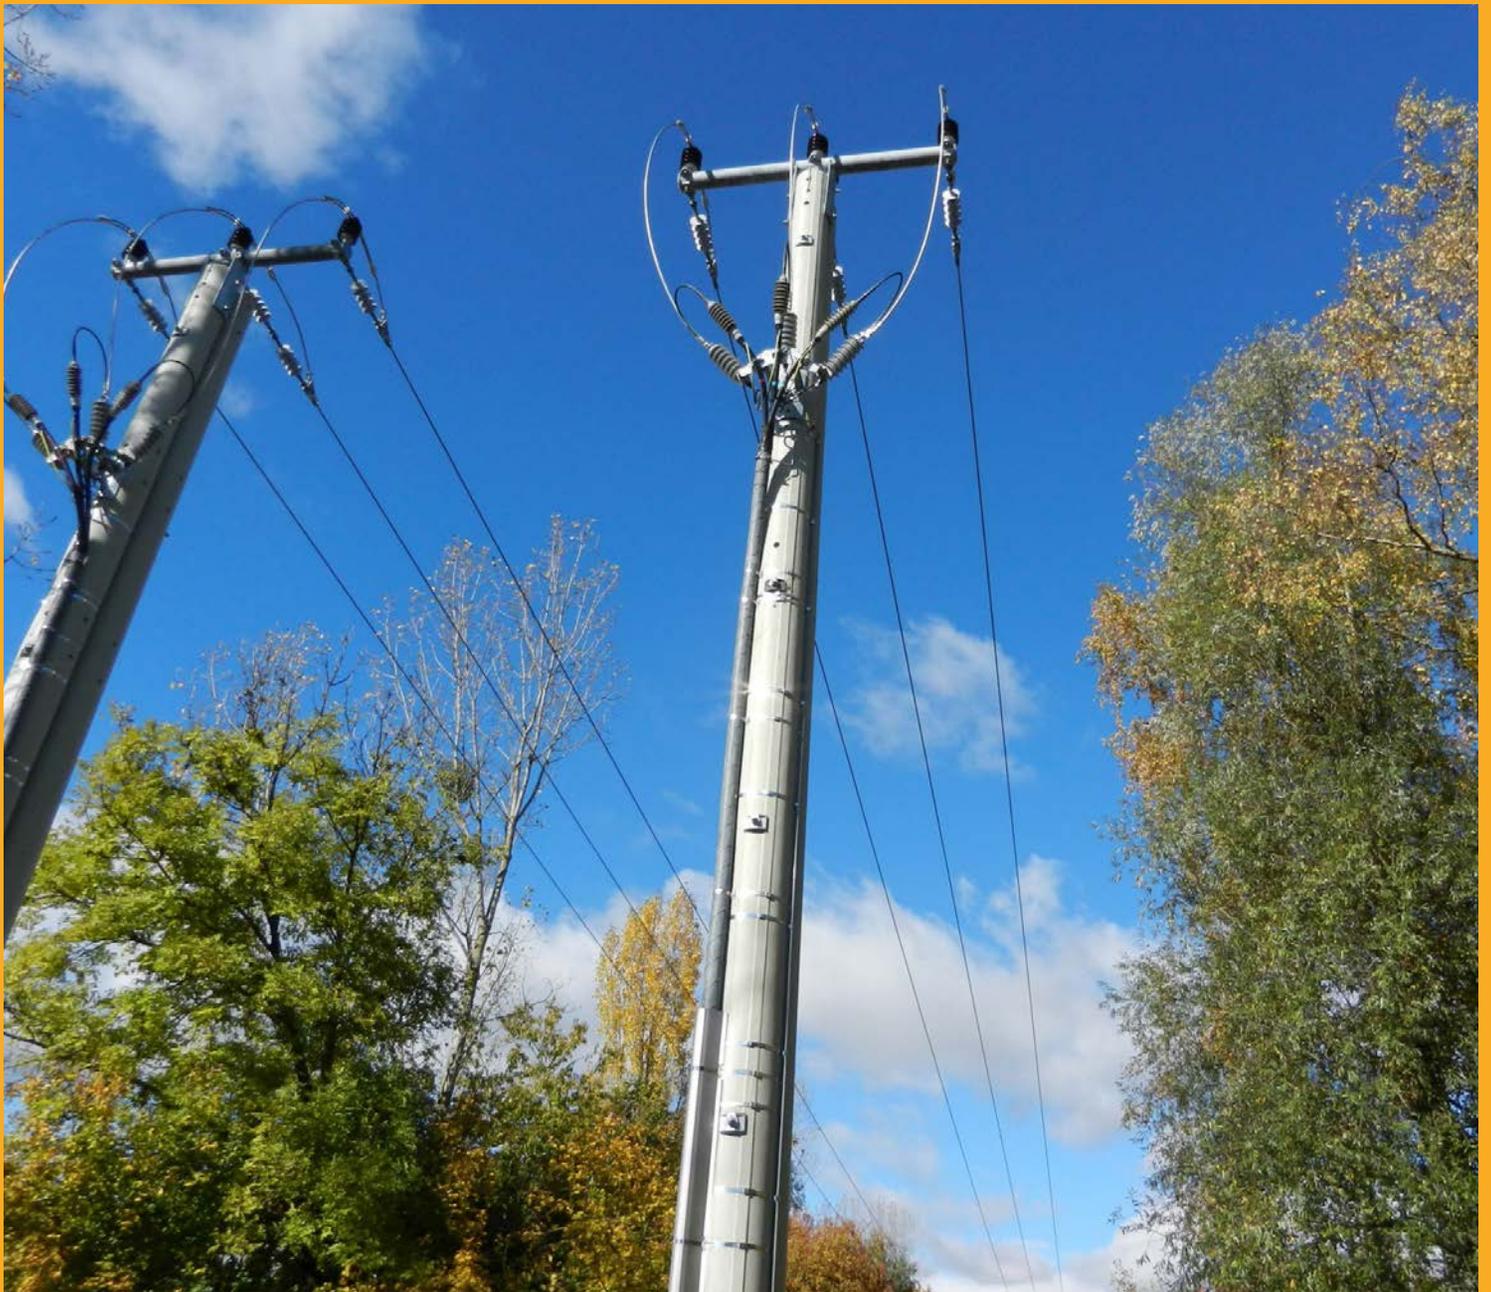
16 poteaux en béton armé pour lignes électriques. Fabriqués en 1960, ces poteaux sont constitués de pylônes simples et doubles ayant un diamètre de 27 - 36 cm pour une hauteur de 10 - 12 m.

Des fissures de différentes tailles étaient visibles sur toute la longueur de ces poteaux pour lignes électriques. Il fallait donc combler ces fissures et procéder à l'assainissement des poteaux afin de préserver leur fonctionnalité.

Traitement des fissures et reprofilage des zones abîmées. Renforcement longitudinal et transversal des poteaux et pose d'un revêtement de protection.

- Élimination de la laitance du ciment avec meule à disque et aspiration de la poussière, ouverture des fissures (les poteaux se trouvant dans une zone protégée, il n'a pas été possible d'effectuer les travaux préparatoires par décapage à l'air comprimé).
- Ouverture des fissures avec meule à double lames et enlèvement des parties non adhérentes.

- Reprofilage des fissures et de l'extrémité des poteaux avec mortier à base de résine époxy.
- Renforcement statique des poteaux : Longitudinal avec lamelles Sika® CarboDur® et transversal avec tissu SikaWrap®.
- Ensuite pose d'une couche de fond sur les poteaux et d'un revêtement de protection élastique Sikagard®-550 W Elastic.
