REFERENZ

SANIERUNG DES KORROSIONSSCHUTZES AN FREILEITUNGSMASTEN

SWISSGRID AG, 5070 FRICK

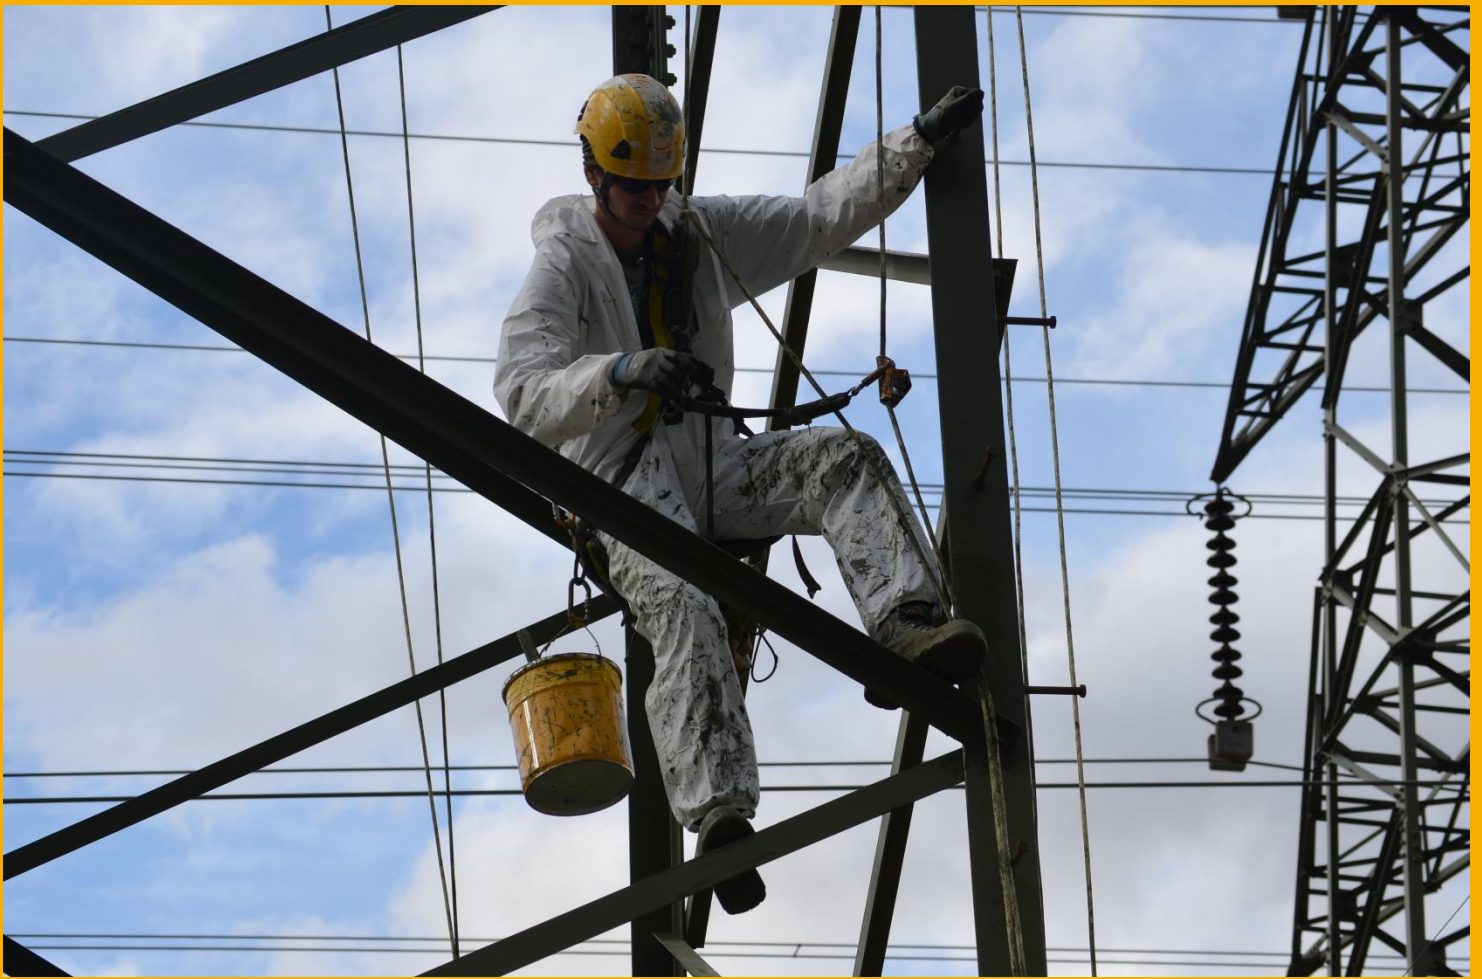
11 Hochspannungsmasten (Freileitungen) à ca. 360 m² aus Eckwinkel-Stahlprofilen zwischen Riddes und Frontière /Grosser St. Bernhard.

Bestehende Korrosionsschutzbeschichtung schwach bis mittelstark verschmutzt, mit unterschiedlich starker Abwitterung. Teilweise weist die Korrosionsbeschichtung schadhafte Stellen auf.

Bestehender Korrosionsschutzbeschichtung zur Aufnahme eines weiteren Anstriches vorbereiten. Schadhafte Stellen grundieren und alle Freileitungsmasten 1 x mit einem spannungsarmen Korrosionsschutz beschichten.

- Altbeschichtung reinigen mit Bürste und entstauben
- Schadhafte Stellen grundieren mit SikaCor-6630 M DB 703

- Gesamte Oberfläche der Stahlmasten beschichten mit SikaCor-6630 M RAL 6003
