REFERENZ

ANSPRUCHSVOLLE ABDICHTUNG VON BRUCHSTEINMAUERN

KOSTHÄUSER LORZENWEID HAGENDORN

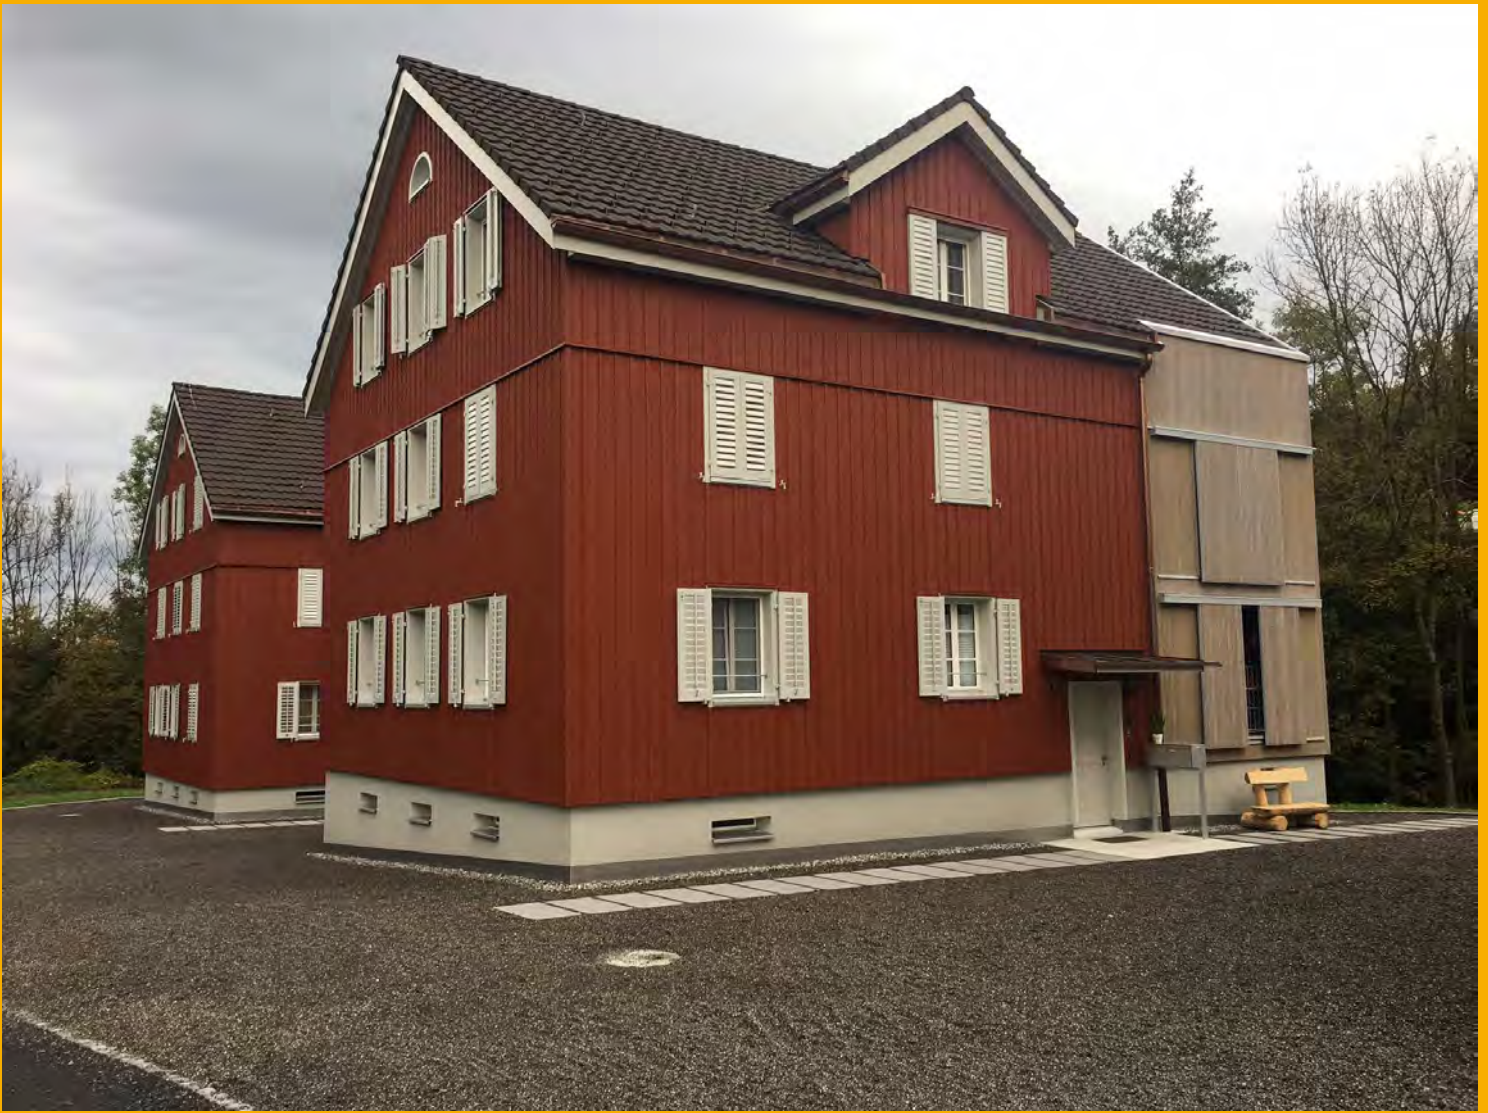
Bruchsteinmauerwerk vor Feuchtigkeit und Salzen schützen, um den Verfall des Mauerwerks zu stoppen. Ganzes Mauerwerk im Unter Terrain inkl. Übergang Alt-/Neubau abdichten.

Aufbringen einer Horizontalsperre sowie Sanierputz. Vollflächige Abdichtung des Bruchsteinmauerwerks mittels geklebter Abdichtungsfolie. Verlegen von Fugenbändern im Anbau.

- Bruchsteinmauerwerk reinigen und lose Teile entfernen
- Schadstellen reprofiliere
- Mauerwerk für nachfolgende Injektionsarbeiten mit SikaTop Seal-107 verdämmen

- Horizontalsperre mittels Injektion von SikaMur Injection-1 erstellen
- Aufbringen des Sanierputzes Sika MonoTop-412N an den Aussenwänden
- Vollflächiges Verkleben der Abdichtungsfolie Sikadur Combiflex SG System
- Arbeits- und Bewegungsfugen Abdichten mit Sikadur Combiflex SG System und Sika Fugenband DFT 330/3
