REFERENZ

INSTANDSETZEN UND BESCHICHTEN VON SCHWIMMBECKEN

PRIVATES SCHWIMMBECKEN IM THURGAU

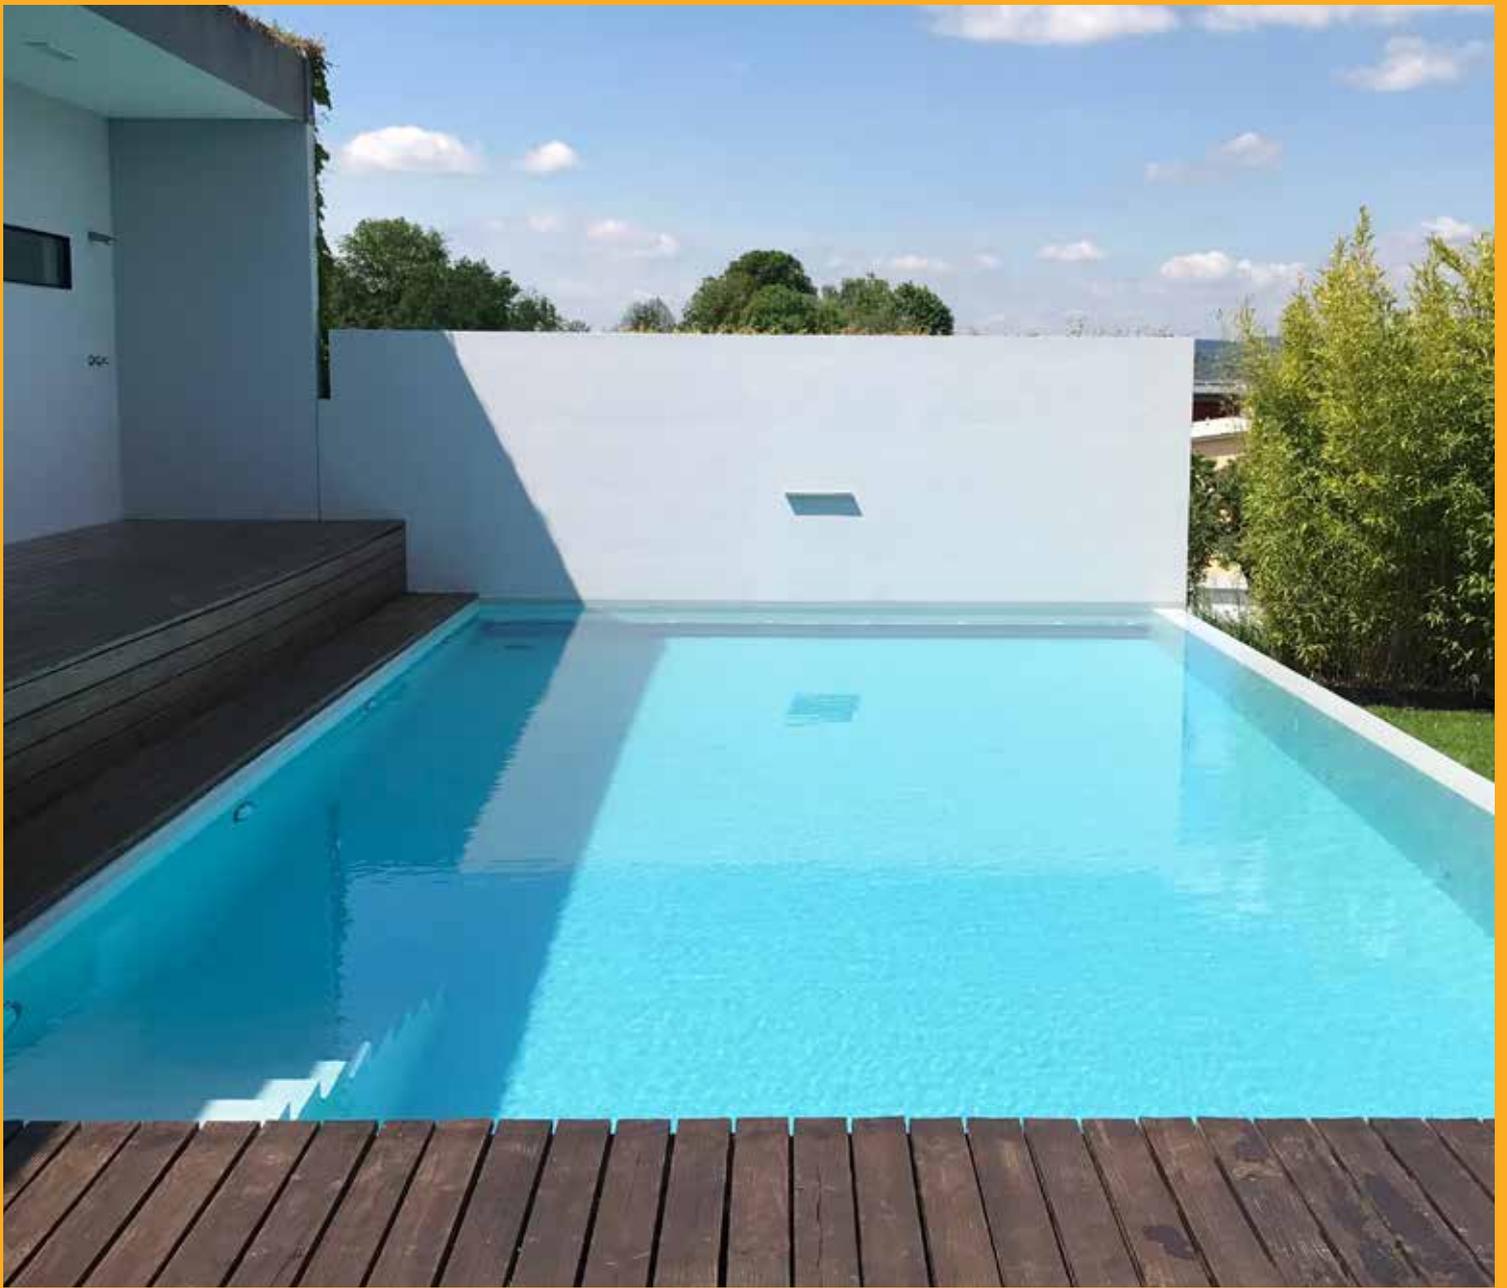
Bestehendes Schwimmbecken in betonbauweise mit Kantenlänge 5 m x 10 m, ausgekleidet mit Mosaik.

Bestehendes Mosaik abgewittert und trüb. Teilweise Risse, Hohlstellen und Ausbrüche in Boden und Wände.

- Bestehender Mosaikbelag abspitzen
- Zementhaut und Kleberreste abschleifen mit Diamanttopfscheibe
- Reinigen der Oberfläche mit Wasserhochdruck und Rotordüse
- Reprofilieren von Hohlstellen mit Sika MonoTop®-412 N
- Abdichten der Bindstellen mit dem Sikadur® Combiflex® SG System

- Porenverschluss Sika® Icoment®-520 in 2 Arbeitsschritten aufbringen
- Schwimmbecken 2 x Sikagard®-250 Pool beschichten
- Brüstung mit Sikagard®-675 W streichen
