REFERENZ

GRUNDWASSERABDICHTUNG MIT «WEISSER» UND «GELBER» WANNE

WOHN- UND GEWERBEHAUS STEINBOCK, CHUR

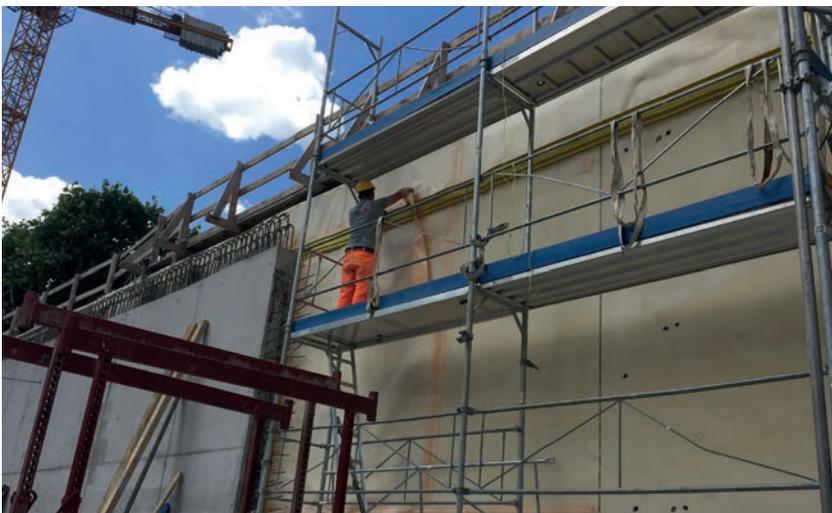
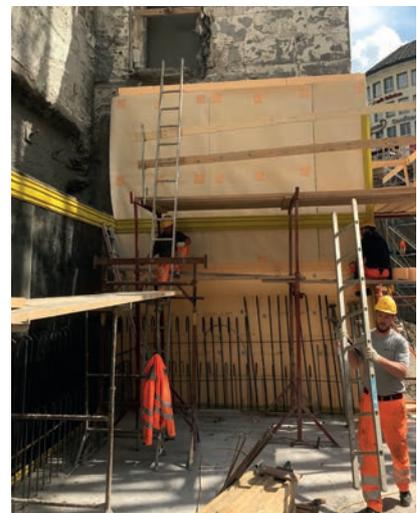
1. und 2. Untergeschoss (Gelbe Wanne)

- Vollflächiges Verlegen der Abdichtungsmembrane SikaProof® A-12
- Arbeitsfugen zusätzlich mit Sika Injektiflex® System Typ DI-1, Sikadur-Combiflex® SG System und/oder Sika Randfugenband AF-24 abdichten

3. Untergeschoss (Weisse Wanne)

- Arbeitsfugen zusätzlich mit Sika Injektiflex® System Typ DI-1, Sikadur-Combiflex® SG System und/oder Sika Randfugenband AF-24 abdichten
