# REFERENZ BODENSANIERUNG VON TANKSTELLEN-STANDPLÄTZEN

CITY CARBUROIL SA, RIVERA

Diverse Tankstellen mit integrierten Shops der City Carburol SA im Kanton Tessin.

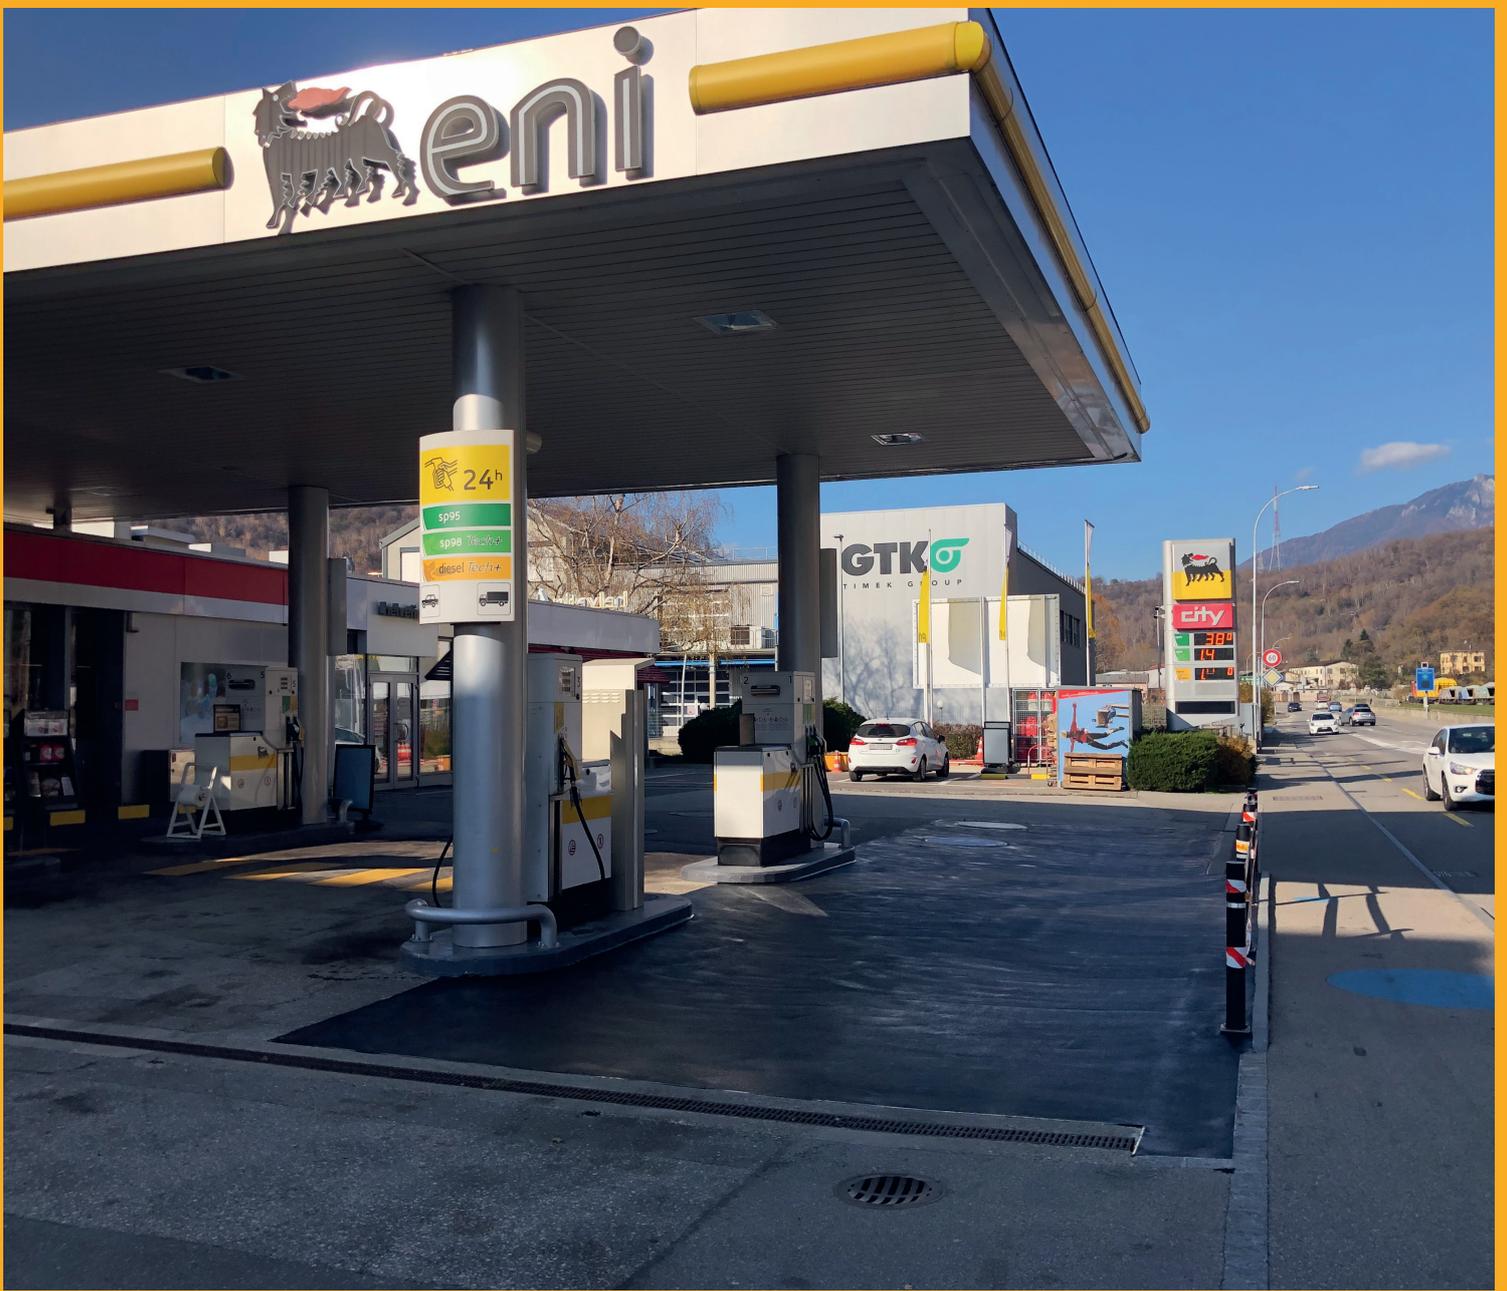
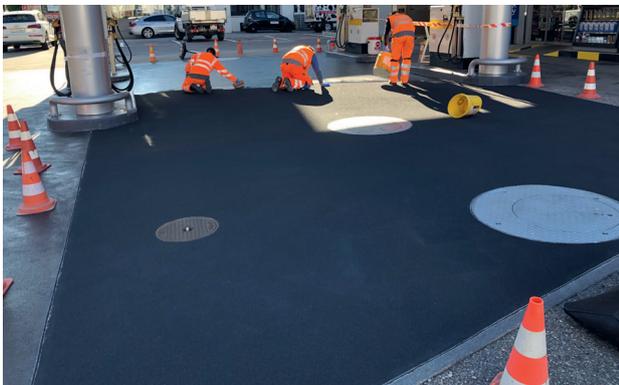
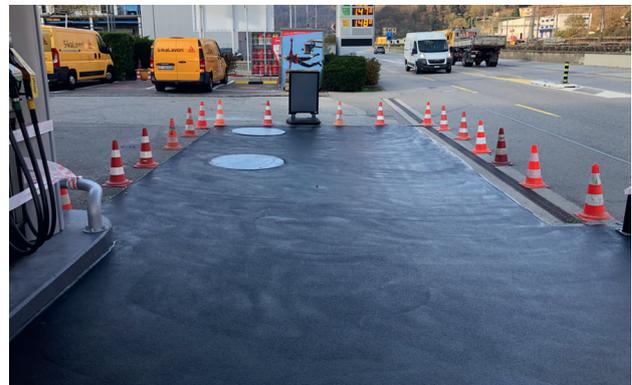
Sanierung des schadhafte Asphaltbelages im Tankstellenbereich mit einem Beschichtungssystem, welches den Anforderungen des Gewässerschutz entspricht und Öl- und Benzinbeständig ist.

- Asphalt Kugelstrahlen und teilweise schleifen
- Bestehender Fugendichtstoff entfernen

- Grundierung Sikafloor®-18 Pronto aufbringen
- Basisschicht Sikafloor®-32 Pronto 2 x applizieren und 2. Schicht mit Quarzsand einstreuen
- Versiegelung mit Sikafloor®-18 Pronto
- Fugen mit Sikaflex® Pro-3 versiegeln
- Setzen neuer Bodenschachtaufsätze mit SikGroud®-314 N und Sika® FastFix-131 R
