REFERENZ

SANIERUNG INDUSTRIEBODEN IN WEINKELLEREI

VINI BÉE SA, STABIO

Oktober 2015_002

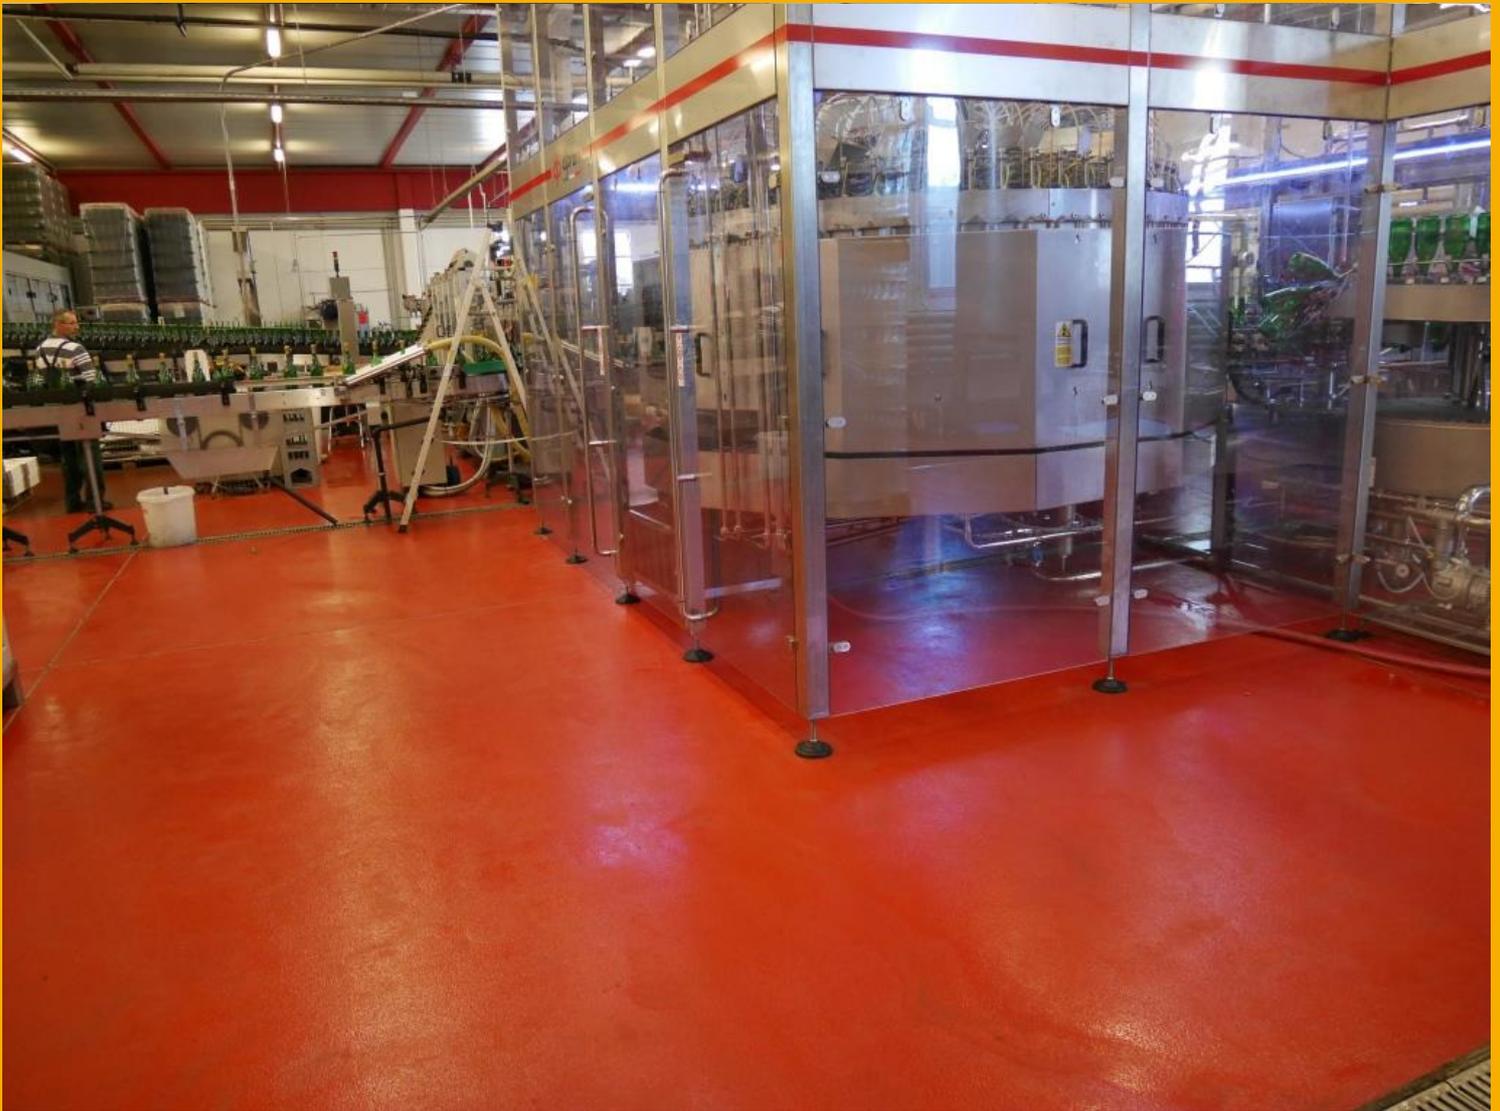
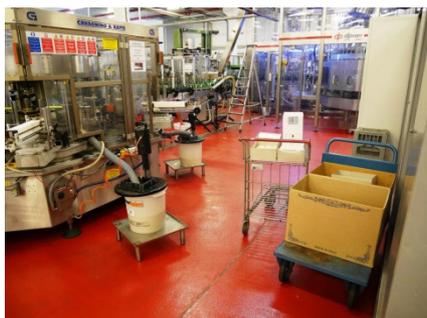
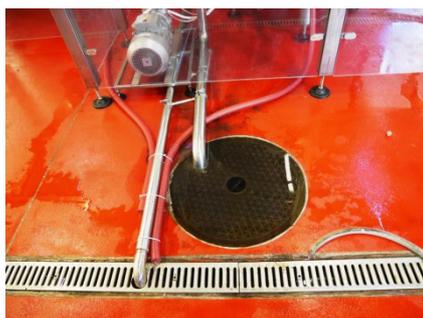
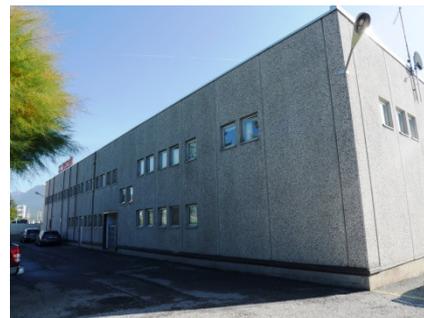
Bestehender Belag erfüllte nicht mehr die Anforderung an die Rutschhemmung. Produktionsbedingt war der Boden oft auch feucht bis nass, was die Rutschgefahr noch erhöhte. Des Weiteren zeigten sich im Industriebodenbelag infolge der starken Nutzung Risse und Abplatzungen sowie Dichtstoff-Fugenabrisse.

- Bestehender Belag und nicht tragfähige Schichten mittels Diamant-Topfscheibe mit integrierter Staubabsaugung abschleifen und entstauben
- Riss öffnen, bedecken mit Glasgewebe 270 und tränken mit Sikafloor-161

- Grundbeschichtung Sikafloor-161 abgesandet
- Überschüssigen Sand entfernen und Boden saugen
- Deckbeschichtung Sikafloor-264 eingefärbt

- Bestehender Fugendichtstoff entfernen
- Fugen mit Diamantfräse nachschneiden
- Fugenflanken grundieren mit SikaPrimer-3N
- Fugen versiegeln mit Sikaflex Pro-3
