SIKABAU AT WORK

BETONINSTANDSETZUNG AM KHK ST.GALLEN - FÜR EINE SAUBERE ABFALLVERWERTUNG UND WÄRMEVERSORGUNG

KERICHTHEIZKRAFTWERK ST. GALLEN

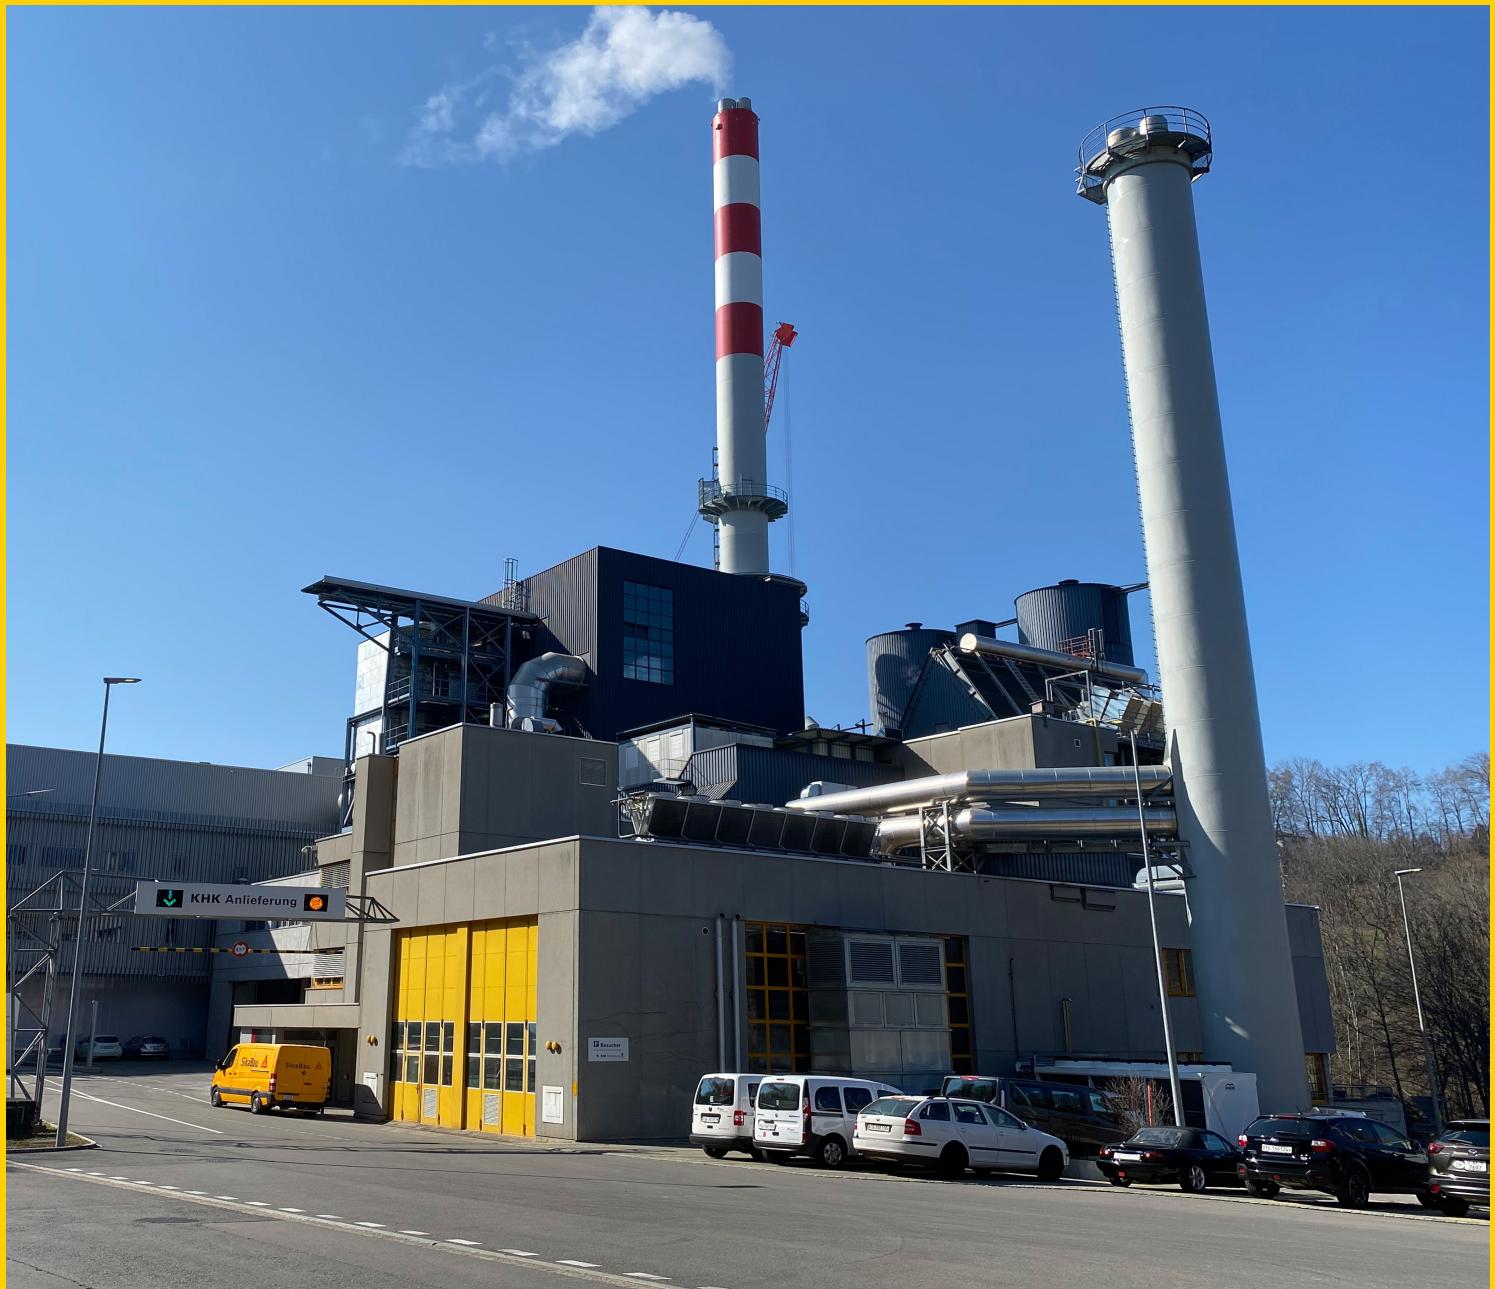
Die Betonkonstruktion weist diverse Schäden auf und entspricht nicht mehr die heutigen Anforderungen. Der Bunker erfordert eine umfassende Sanierung und Reprofilierung der Betonwandflächen.

Die Instandsetzung von beschädigten Betonflächen sowie die Erhöhung der Betonüberdeckung über der Bewehrung zur Sicherstellung des Korrosionsschutzes und der Dauerhaftigkeit.

- Beton abtragen mit Hochdruckwasserstrahlen (1500 bar)

- Betonersatz mit Nassspritzmörtel, Schichtstärke 40 mm, Oberflächen abgezogen und geglättet mit Sika MonoTop®-4012.
