RÉFÉRENCE

RÉFECTION DU REVÊTEMENT ANTI-CORROSION SUR PYLÔNES DE LIGNES ÉLECTRIQUES

SWISSGRID AG, 5070 FRICK

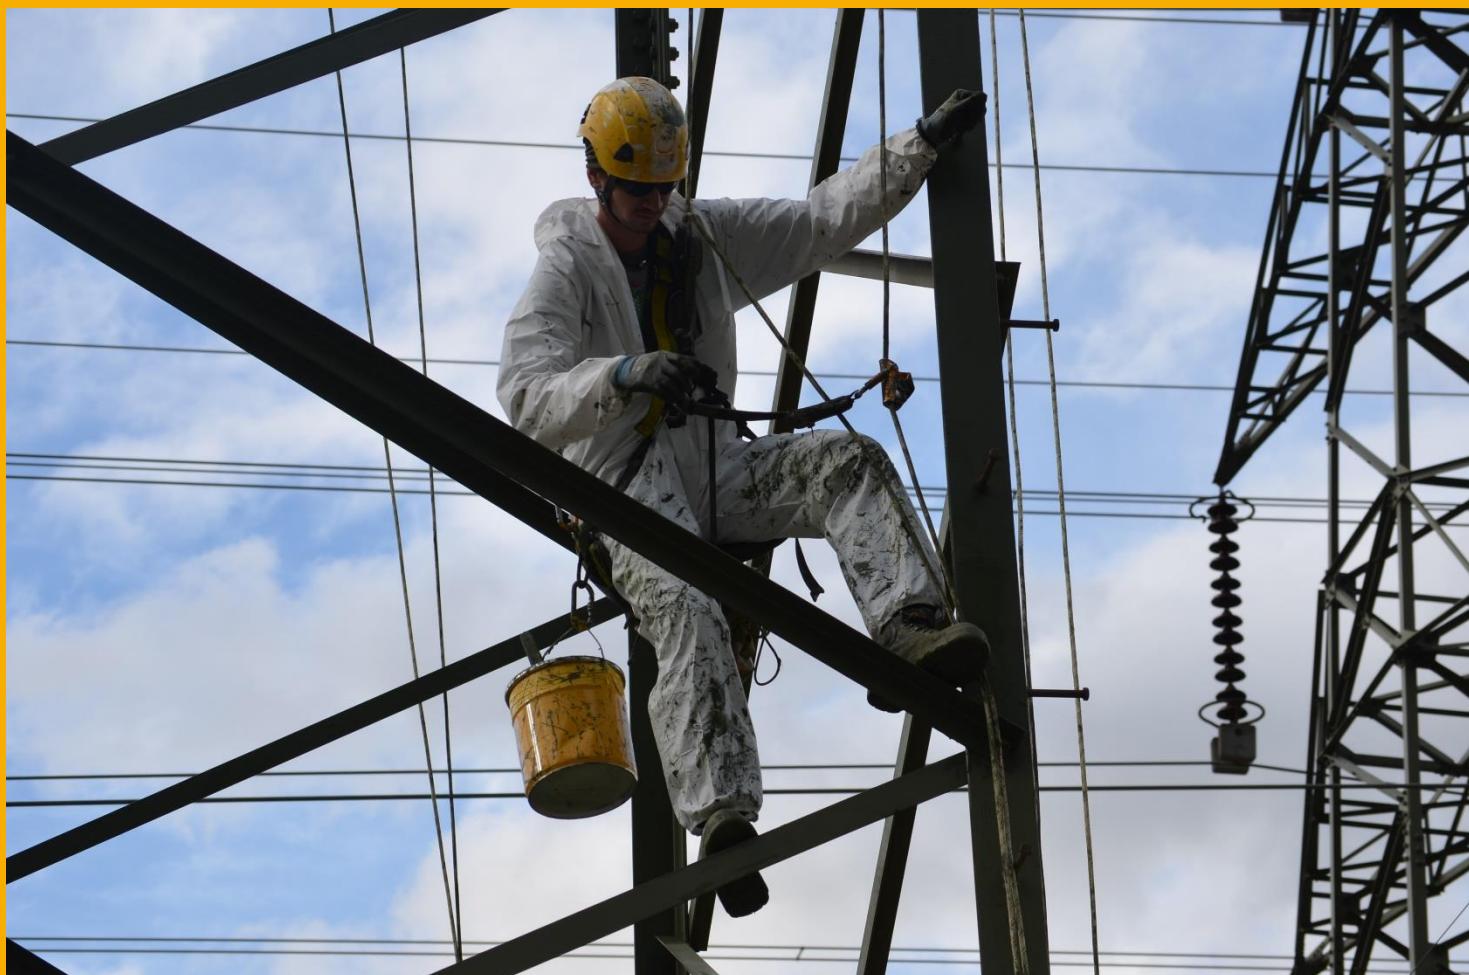
11 pylônes haute tension (lignes électriques), soit env. 360 m² de profilés d'acier à cornières, situés entre Riddes et la frontière/le Grand-Saint-Bernard.

Salissure faible à moyenne du revêtement anti-corrosion existant, avec dégradations plus ou moins importantes causées par les intempéries. Zones partiellement endommagées du revêtement anti-corrosion.

Effectuer les travaux préparatoires pour pouvoir appliquer un nouveau revêtement sur le revêtement anti-corrosion existant. Pose d'une couche de fond sur les zones endommagées et d'une couche de revêtement anti-corrosion à faible tension sur tous les pylônes de lignes électriques.

- Nettoyage à la brosse et dépoussiérage du revêtement existant
- Pose d'une couche de fond en SikaCor-6630 M DB 703 sur les zones endommagées

- Pose d'une couche de SikaCor-6630 M RAL 6003 sur toute la surface des pylônes en acier
