# SIKABAU AT WORK

## PROTECTION ANTICORROSION

PONT DE CHIPPIS

## ÉTANCHÉITÉS, ASSAINISSEMENTS ET PROTECTION DES OUVRAGES

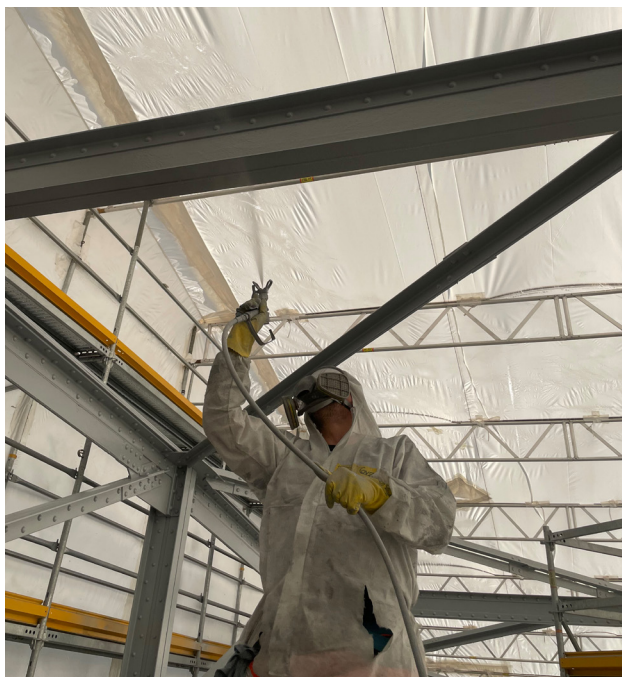
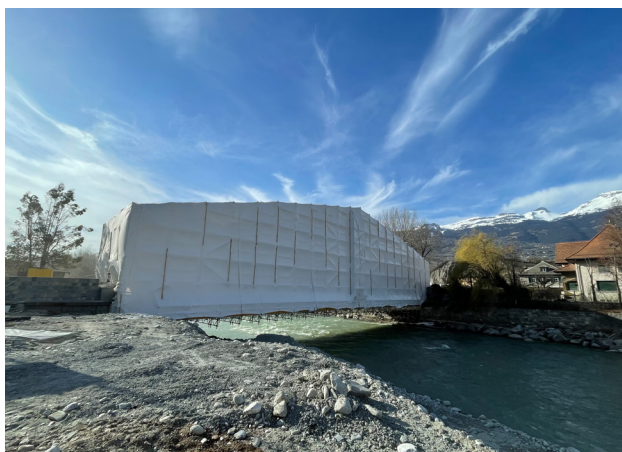
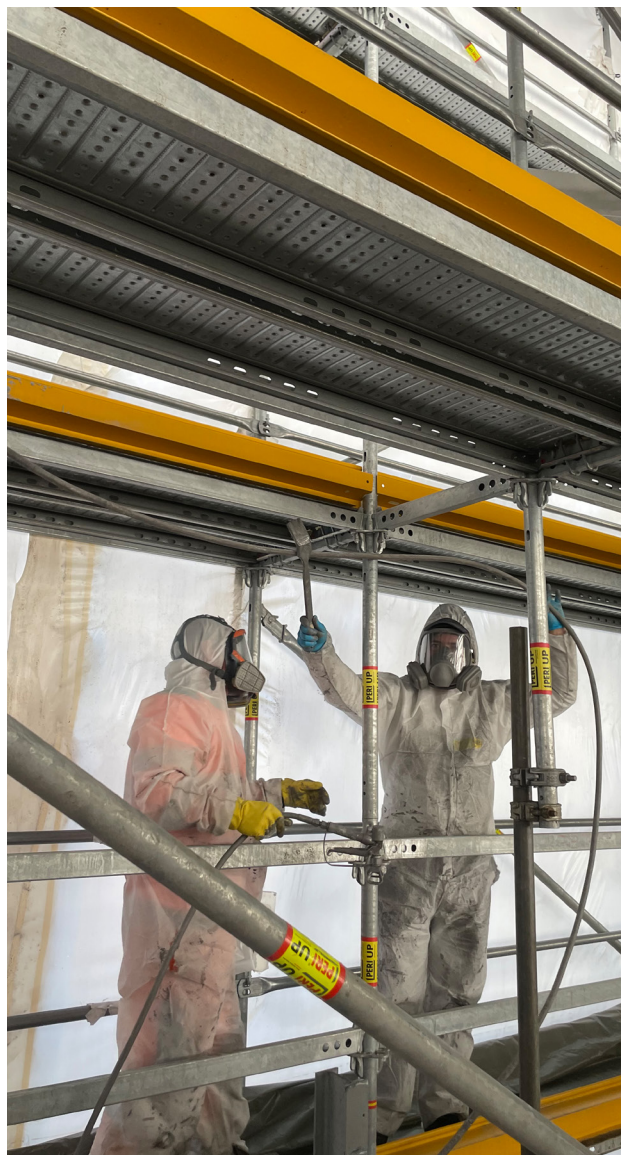
Le pont de Chippis enjambe le Rhône et relie les communes de Chippis et de Sierre.

Renouvellement de la protection anticorrosion de la structure porteuse du pont. Traitement approfondi des zones rouillées et application de deux couches de protection supplémentaires sur toute la surface (1165 m<sup>2</sup>).

Sablage ponctuel et retouches primaire antirouille ponctuelles, lavage à l'eau chaude de toute la structure puis application d'un revêtement de protection anticorrosion Sherwin Williams.

- Sablage SA 2 1/2 et lavage 300 bar à l'eau chaude

- 2x 80μ de Dura-Plate 301W, Gris clair
- 80μ de Macropoxy EG-1, DB702
- 80μ de Acrolon EG-5, Ral 7040
