# REFERENZ

## BRÜCKENABDICHTUNG MIT FLÜSSIGKUNSTSTOFF

NEUBAU BRÜCKE PUNT, PROMONTOGNO

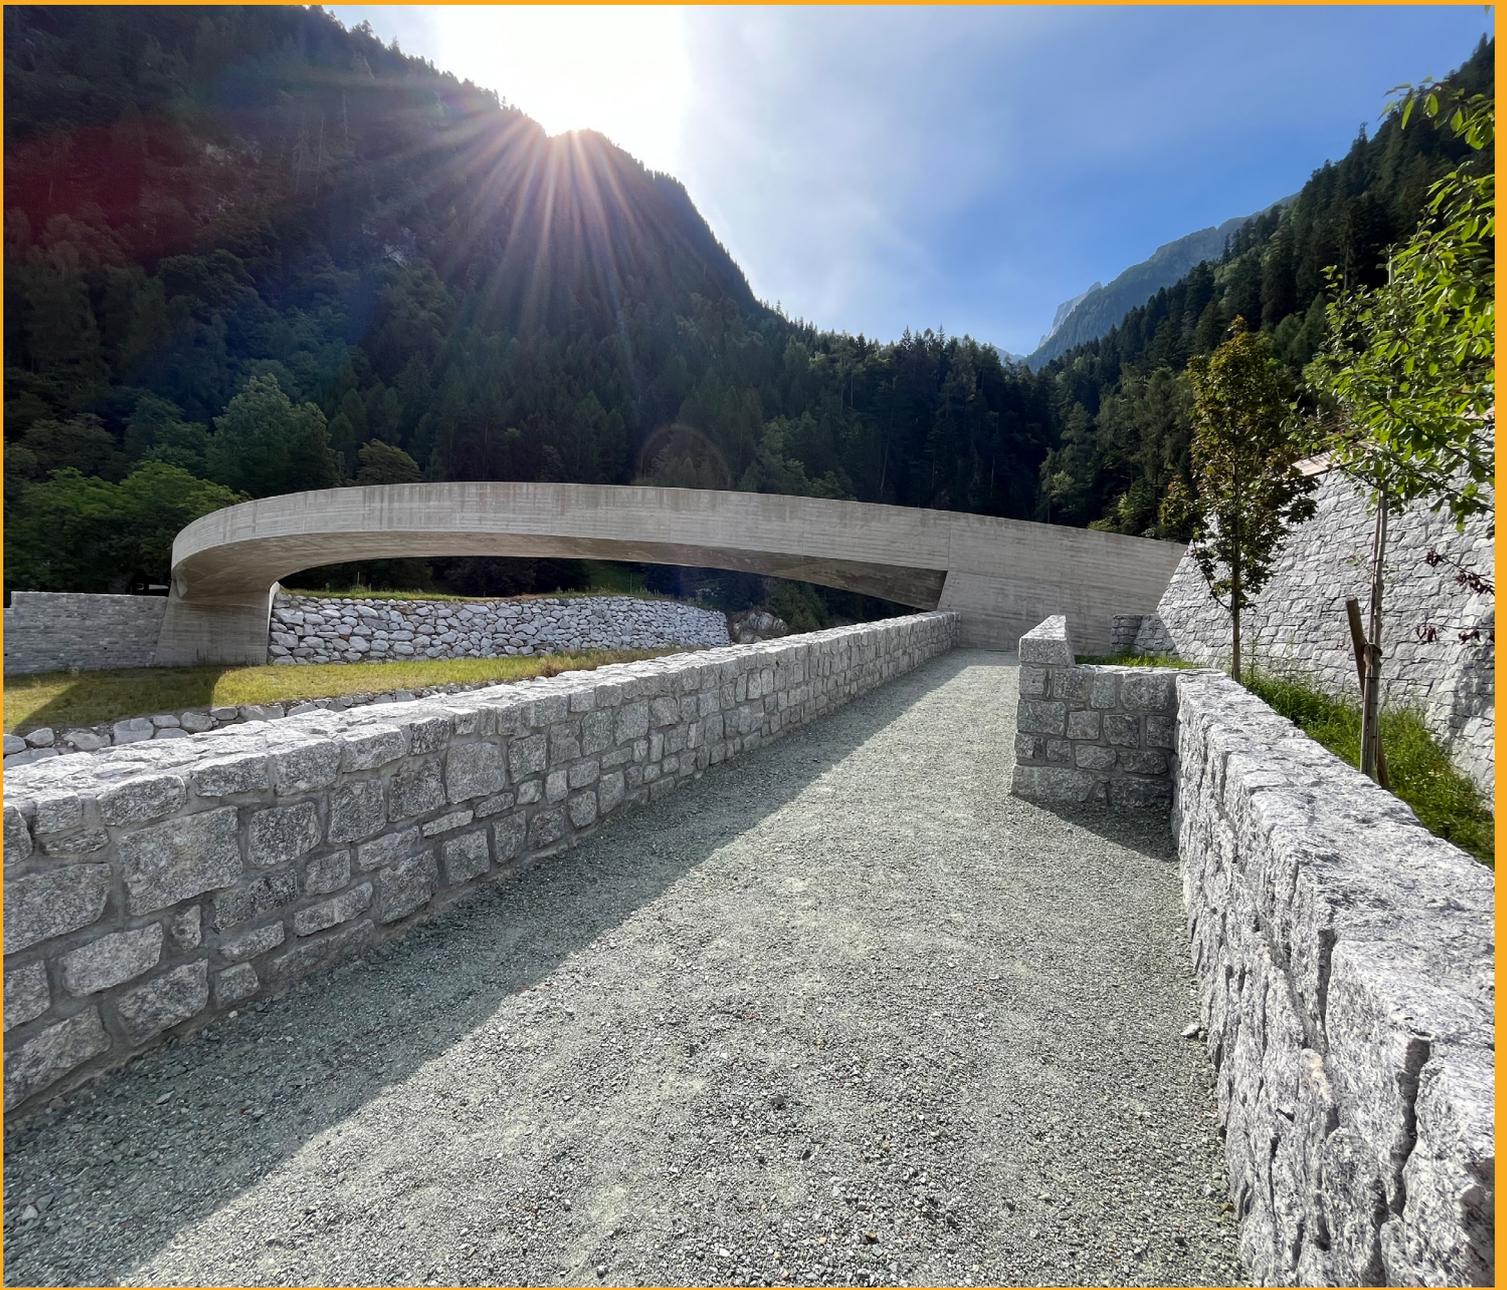
Die alte Steinbrücke Punt, welche im August 2017 durch den Bergsturz am Cengalo zerstört wurde, ist als historischer Verbindungsweg in der Kulturlandschaft des Bergells von höchster Bedeutung. Im Rahmen des 2021-2025 realisierten umfassenden Hochwasserschutzprojektes konnte mit dem Neubau der Brücke Punt die Lücke zwischen Bondo, den Crotti und Promontogno wieder geschlossen werden.

Brückenplatte mit Flüssigkunststoff abdichten und zur Aufnahme eines Walzasphaltes vorbereiten.

Brückenplatte zur Aufnahme einer Beschichtung vorbereiten, Seitenwände abdecken, Anschlüsse und Durchdringungen abdichten mit Sikadur-Combiflex® SG System. Auftragen einer vollflächigen Kratzspachtelung und einer Flüssigkunststoff-Abdichtung.
