RIFERIMENTO RISANAMENTO STRUTTURALE IMPIANTO DI IRAGNA, TICINO

220-KV-UW IRAGNA (TI)

RISANAMENTO STRUTTURALE SOTTOSTAZIONE IMPIANTO DI IRAGNA, TICINO

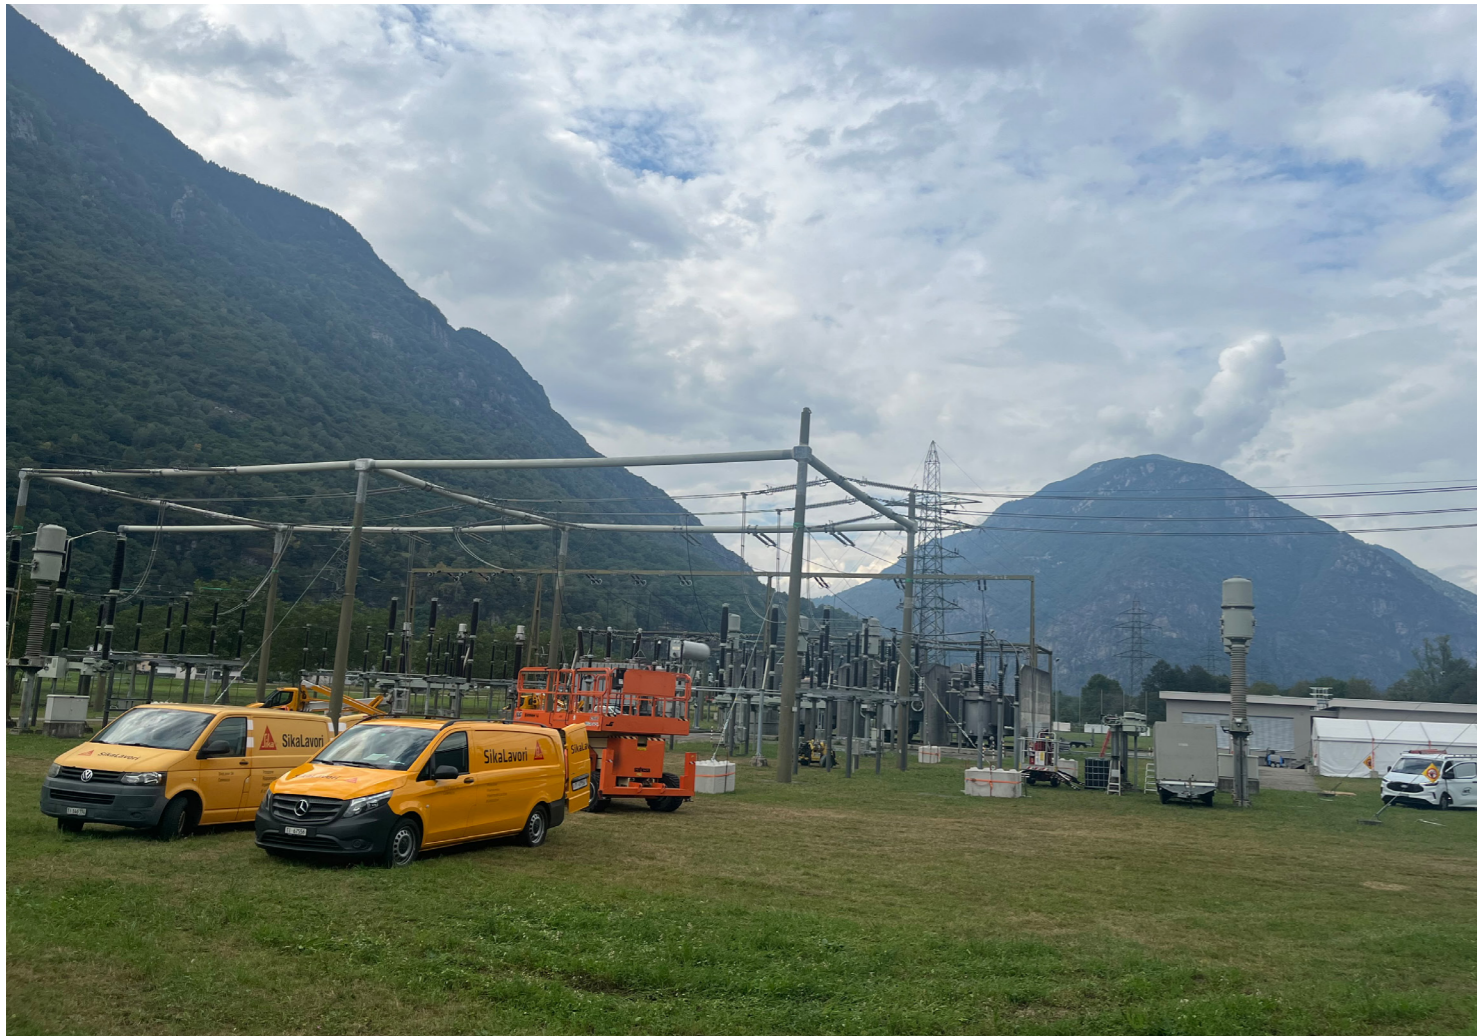
La struttura principale che compone l'impianto è composta da una serie di pilastri e travi in CA armato centrifugato ad alta resistenza, il cui progetto risale ai primi anni '60.

A seguito di un'analisi strutturale, è stato evidenziato uno stato deformativo dovuto al raggiungimento del limite della sicurezza strutturale di alcuni pilastri. Inoltre, è stato evidenziata un'imbaratura eccessiva delle travi orizzontali di sostegno agli isolatori e una potenziale criticità nei collegamenti tra le travi ed i pilastri con la possibilità di disconnessioni nel caso di eventi accidentali.

Contestualmente si è proceduto anche a delle prove di carbonatazione che hanno evidenziato un degrado del calcestruzzo dovuto a differenti fenomeni, quali la reazione alcali-aggregati, a delle cavillature e dei prodotti dovuti a questa reazione (gel di silice), che hanno provocato un effetto espansivo della matrice cementizia e quindi un ulteriore degrado e apertura delle fessure.

Il substrato in calcestruzzo è stato smerigliato al fine di garantire l'aderenza con il rinforzo strutturale. Sono state verificate le esigenze del supporto secondo le direttive della SIA 166, ed è stato applicato il sistema SikaWrap®-301 C nelle zone da rinforzare.

Per garantire una protezione complementare del rinforzo, il tessuto SikaWrap è stato infine spolverato con della sabbia di quarzo che facesse da ponte per un'ulteriore strato di protezione e verniciatura impiegando un rivestimento Sikagard®-550W Elastic impermeabile ed elastico con capacità di ponte sulle fessure anche a -20°.

Sika Svizzera ha potuto fornire una soluzione ai progettisti attraverso il sistema di rinforzo a base di fibre di carbonio tipo SikaWrap®. Questo tessuto in carbonio viene messo in opera con una resina epossidica tipo Sikadur®-330. Il substrato in calcestruzzo è stato smerigliato al fine di garantire l'aderenza con il rinforzo strutturale. Sono state verificate le esigenze del supporto secondo le direttive della SIA 166, ed è stato applicato il sistema SikaWrap®-301 C nelle zone da rinforzare. Per garantire una protezione complementare del rinforzo, il tessuto SikaWrap è stato infine spolverato con della sabbia di quarzo che facesse da ponte per un'ulteriore strato di protezione e verniciatura impiegando un rivestimento Sikagard®-555W impermeabile ed al contempo leggermente elastico in grado di fare da ponte tra eventuali fessure. I lavori sono stati eseguiti dalla ditta SikaLavori SA di Cadenazzo.

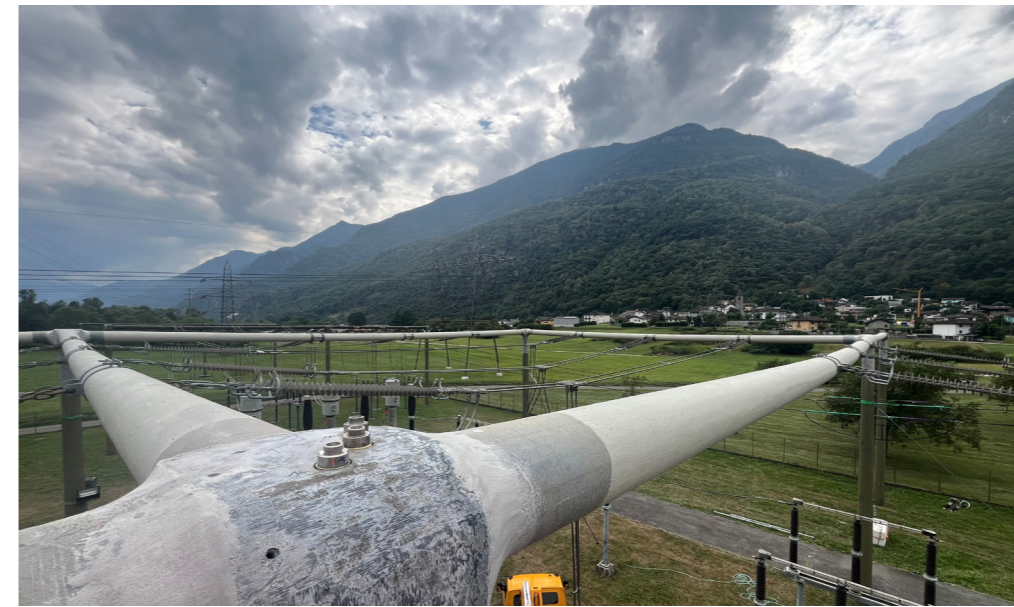
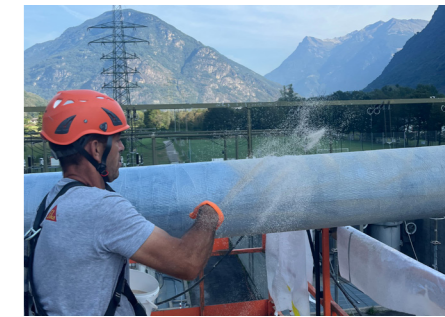
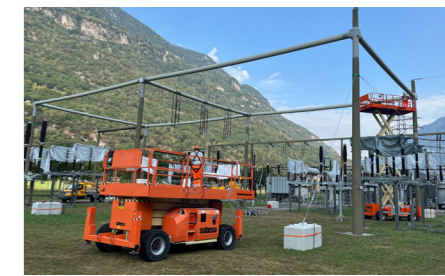
Il calcestruzzo presentava un'ottima resistenza alla penetrazione della CO₂, ma è stato verificato come l'intaccamento alla durabilità del materiale fosse già avviato per effetto delle reazioni alcalino-aggregati.
