# TOTALSANIERUNG PERRONDACH MGB ZERMATT - MIT FLÜSSIGKUNSTSTOFF

PERRONDACH DER MATTERHORN-GOTTHARD-BAHN, ZERMATT

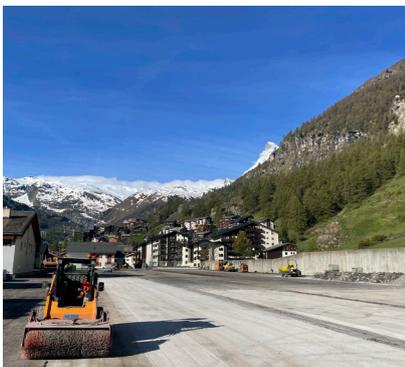
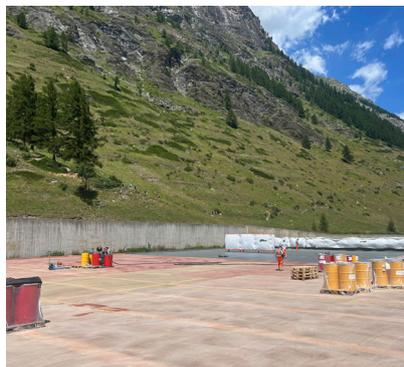
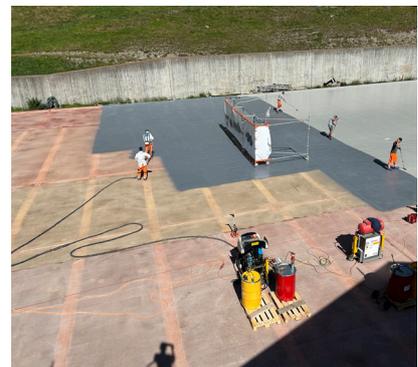
- Rund 580 m<sup>3</sup> Asphalt inkl. Bitumenabdichtung abfräsen und der Entsorgung zuführen. Ganzes Perrondach mit 5'844 m<sup>2</sup> Fläche zur Aufnahme der Grundierung kugelstrahlen.

- Elementfugen im Dachboden mit dem Sikadur-Combiflex®SG System abgedichtet.
- Untergrund mit dem Epoxidharz Sikadur®-188 zweimal grundiert, die 2. Schicht mit Quarzsand abgestreut.
- Flüssigkunststoff Sikalastic®-8800 vollflächig, im Heiss-spritzverfahren aufgespritzt.
- Befahrbarer Bereich für die Infrastruktur der MGB wurde mit dem Oneshot verfahren (Quarzsandzugabe) ausgeführt.
