# RÉFÉRENCE

## REMISE EN ÉTAT DU BASSIN DE COMPENSATION

CENTRALE DE POMPAGE-TURBINAGE DE CHÂTELARD-BARBERINE

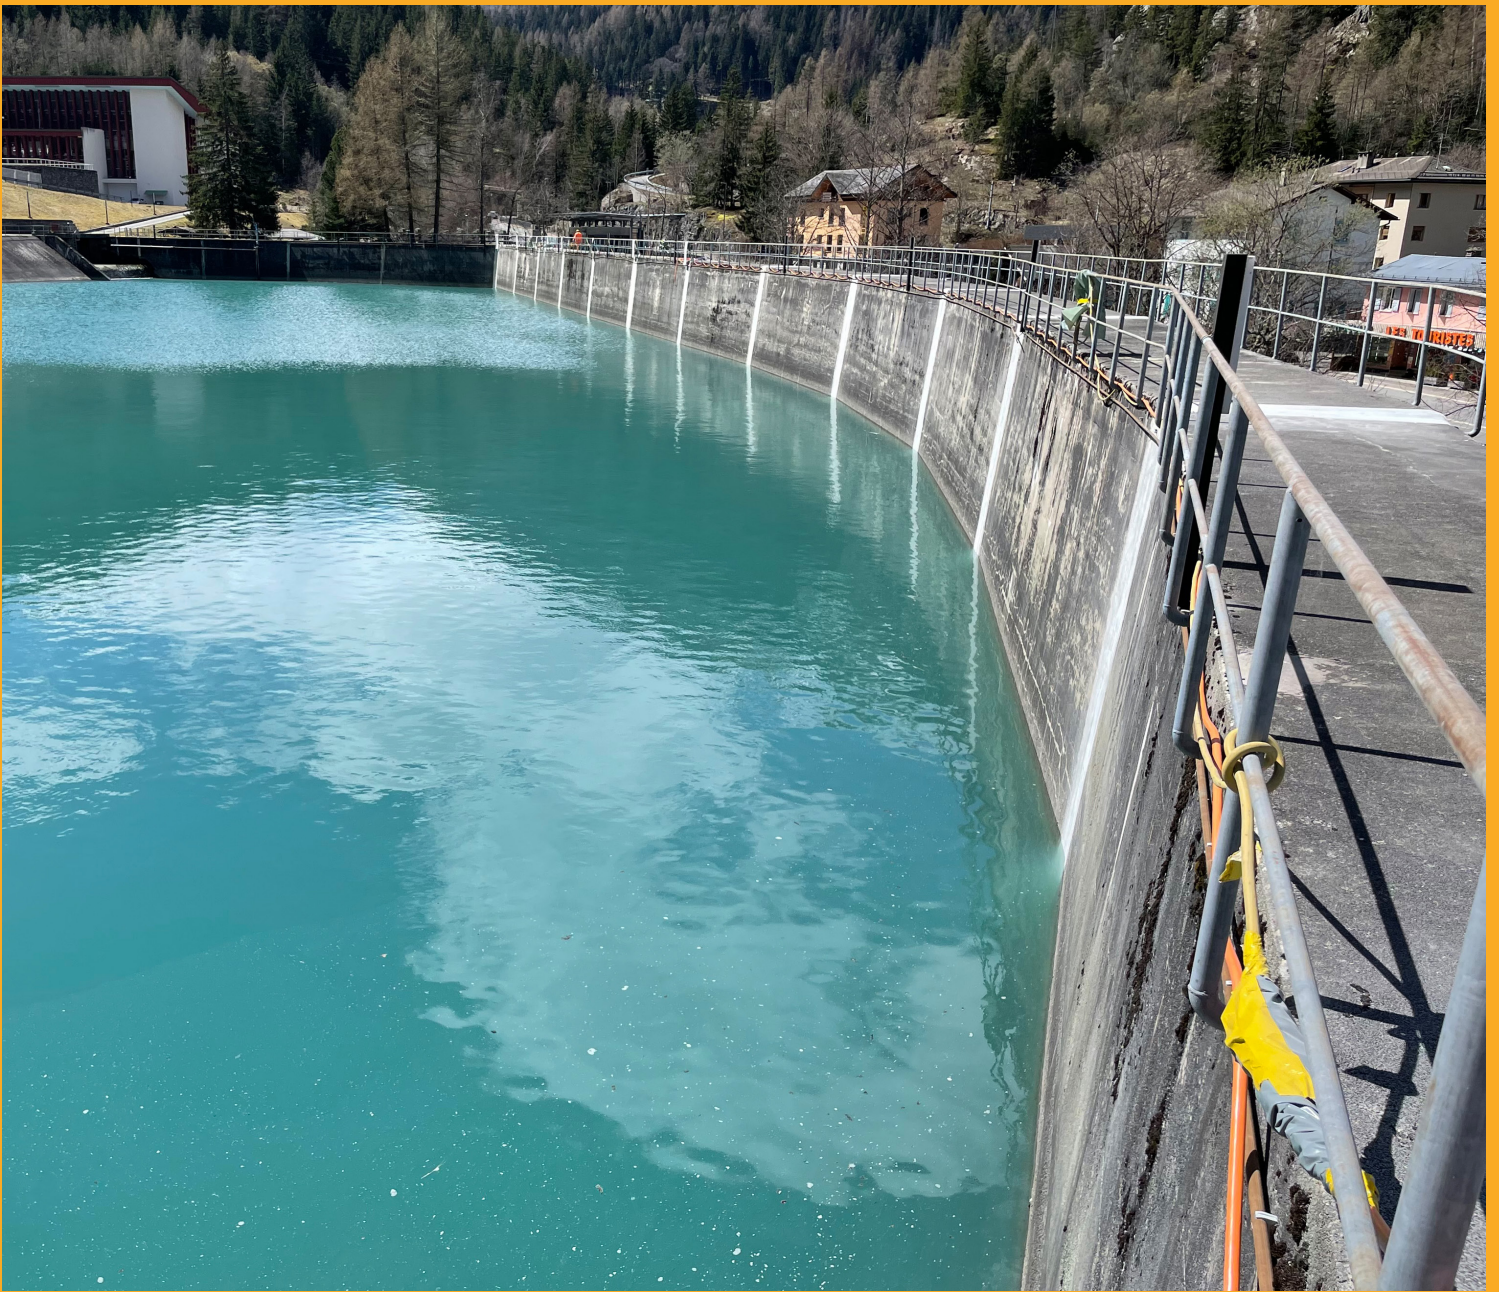
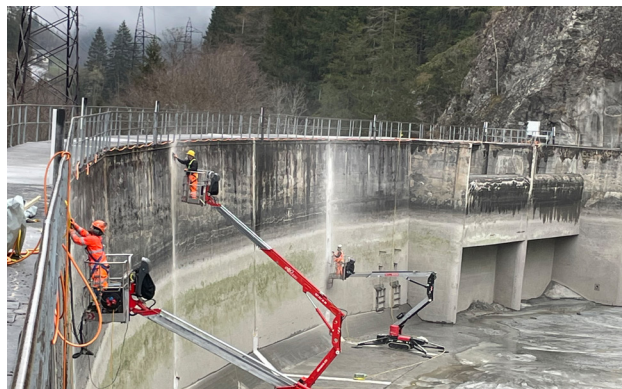
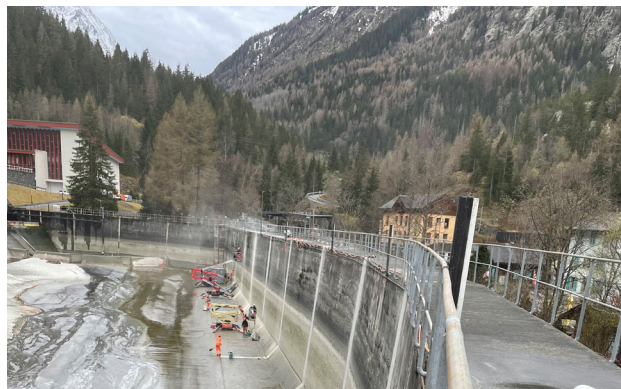
Réparation ponctuelle du béton et assainissement des joints de dilatation existants dans le bassin de compensation.

Enlèvement des parties mal adhérentes et des bandes de joint existantes au niveau des joints. Reprofilage du mur en béton et réfection de l'étanchéité des joints.

- Lavage du support avec de l'eau à haute pression.
- Enlèvement mécaniquement des anciennes bandes de joint et préparation du support à l'aide d'une meule diamant pour les bandes d'étanchéité suivantes.

- Etanchement des joints de dilatation avec le système Sikadur Combiflex SG, dimensions de la bande 25 cm / 2 mm.
- Reprofilage du mur en béton avec le mortier de reprofilage Sika MonoTop®-452 N.
