# SIKABAU AT WORK

## BETONINSTANDSETZUNG UND SCHUTZBESCHICHTUNG

MEHRFAMILIENHAUS, ZÜRICH

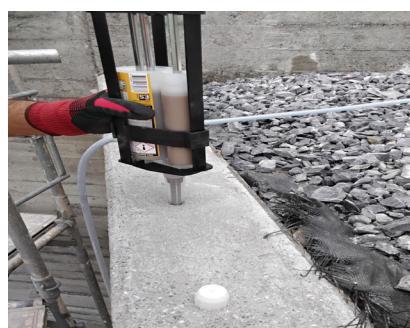
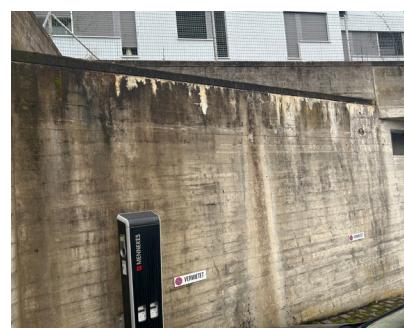
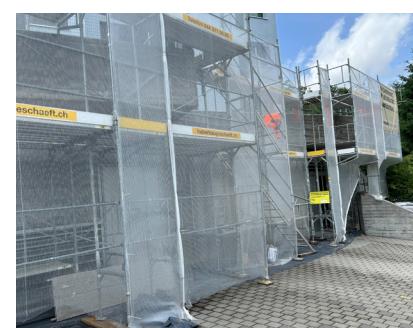
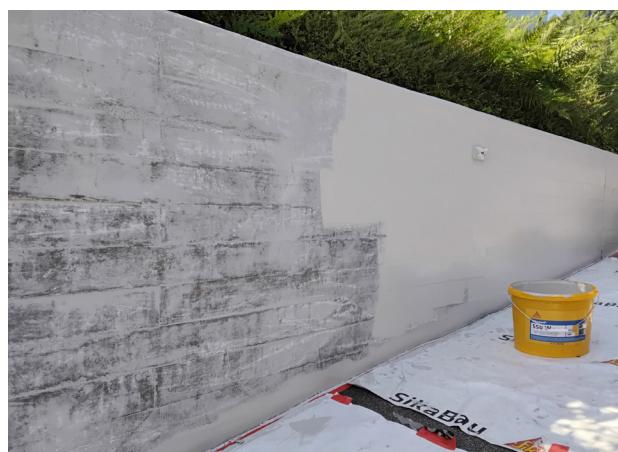
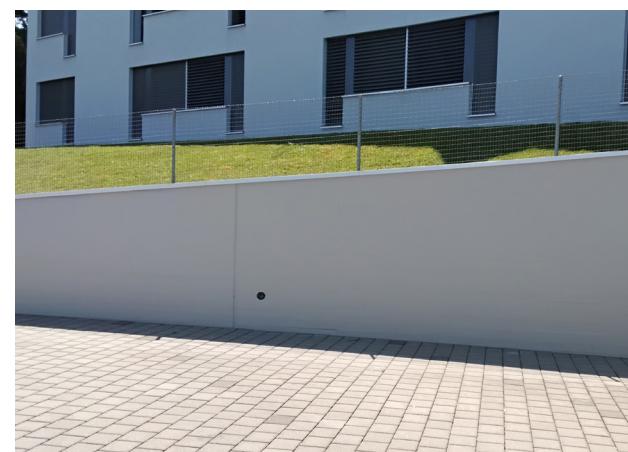
Instandsetzung der Stützmauern und der Garageneinfahrt bei einem Mehrfamilienhaus am Fusse des Uetliberg in Zürich.

Die Stützmauer soll optisch aufgebessert und dem Hauptgebäude angepasst werden. Die fortschreitende Carbonatisierung und Zerstörung des Betons soll gebremst werden.

Bestehenden Untergrund reinigen. Örtliche Stellen im der Betonkonstruktion instandstellen mit Sika MonoTop® Mörtelsystem. Schutzanstrich mit Sikagard®.

- Kalkausblühungen mittels Diamantschleifen entfernen
- Auftrag Sikagard®-715 W Moos- und Algenenentferner
- Hochdruckreinigung 250 bar
- Betonoberfläche instandsetzen mit Sika MonoTop®-4012
- Befestigen der losen Mauerkrone mit Stahlanker und Sika AnchorFix®-3030
- Grundierung mit Sikagard®-552 W Aquaprimer
- Poren- und Lunkernspachtel Sikagard®-525 PS
- Zweimaliger Anstich mit Sikagard®-675 W ElastoColor
