REFERENZ INSTANDSETZUNG FREILUFTSCHALTANLAGE IRAGNA, TESSIN

220-KV-UW IRAGNA (TI)

INSTANDSETZUNG FREILUFTSCHALTANLAGE UMSPANNWERK IRAGNA, TESSIN

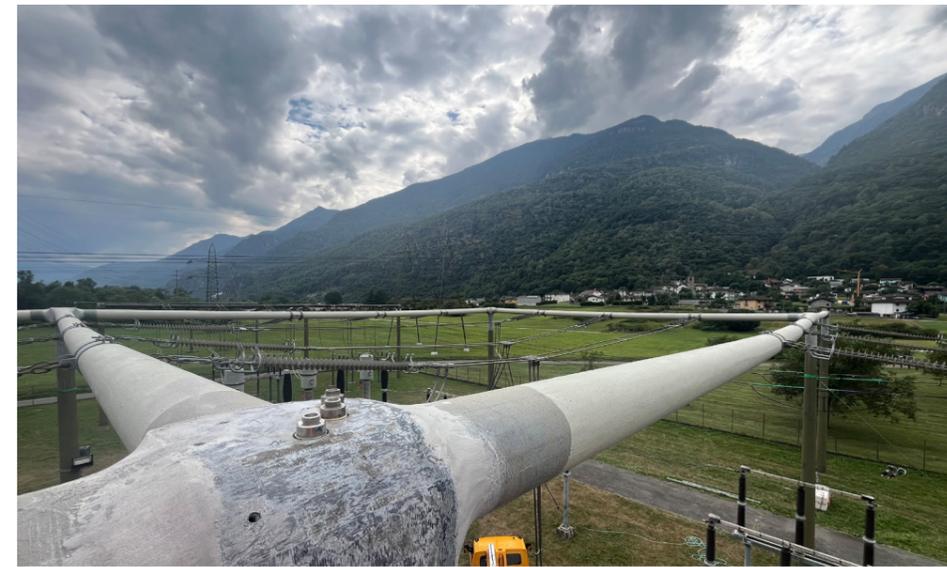
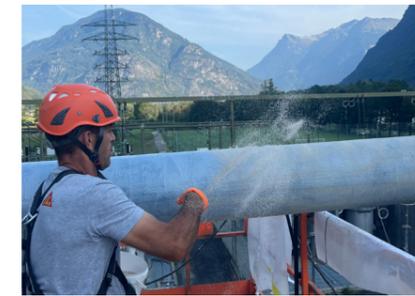
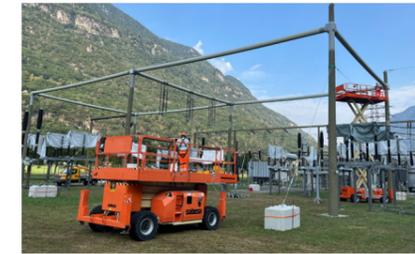
Nach einer Strukturanalyse wurde ein verformter Zustand festgestellt, da einige Pfeiler die Grenze der statischen Sicherheit erreicht hatten. Darüber hinaus wurden eine übermäßige Aufschüttung der horizontalen Träger, die die Isolatoren tragen, und eine potenzielle Kritikalität der Verbindungen zwischen den Trägern und den Pfeilern mit der Möglichkeit von Unterbrechungen im Falle von Unfällen festgestellt.

Gleichzeitig wurden auch Karbonisierungstests durchgeführt, die eine Verschlechterung des Betons durch verschiedene Phänomene wie die Alkali-Aggregat-Reaktion, Risse und Produkte dieser Reaktion (Kieselgel) zeigten, die eine expansive Wirkung der Zementmatrix und damit eine weitere Verschlechterung und Öffnung von Rissen verursachten.

Der Beton wies eine ausgezeichnete Widerstandsfähigkeit gegen das Eindringen von CO₂ auf, aber es wurde festgestellt, dass die Verschlechterung der Dauerhaftigkeit des Materials aufgrund von Alkali-Aggregat-Reaktionen bereits begonnen hatte.

Die optimale Intervention erforderte daher eine Doppelfunktion: die Erhöhung der strukturellen Festigkeit der bestehenden Betonelemente und ihre Abdichtung.

Vor allem aus diesem Grund wurde die Verwendung von faserverstärktem Gewebe gewählt, das alle gestellten Anforderungen erfüllt.

In den mittleren Teilen der Träger, die die größten Verformungen aufwiesen, wurde das unidirektionale Gewebe parallel zur Faser verlegt, während das Gewebe an den Enden um den Umfang gewickelt wurde.

An den Widerlagern haben die Gewebe die Funktion der Verstärkung hauptsächlich an der Basis durch Umwicklung oder Bänderung des Umfangs, was eine Erhöhung der Druckbiegefestigkeit und der Duktilität des Querschnitts ermöglicht

Der Betonuntergrund wurde geschliffen, um die Haftung mit der strukturellen Bewehrung zu gewährleisten. Die Anforderungen an den Untergrund wurden nach SIA 166 geprüft und SikaWrap-301C in den zu bewehrenden Bereichen aufgebracht.

Um einen zusätzlichen Schutz der Bewehrung zu gewährleisten, wurde das SikaWrap-Gewebe schliesslich mit Quarzsand bestäubt, der als Brücke für eine weitere Schutzschicht und einen Anstrich mit einer wasserdichten und elastischen Sikagard-550W Elastic-Beschichtung mit Rissüberbrückungsfähigkeit auch bei -20° dient.
