RÉFÉRENCE REVÊTEMENT DE SOL SANS JOINTS POUR PARKING SOUTERRAIN

CENTRE COMMERCIAL MARIN+ A MARIN (NE)

Réalisation d'un revêtement de sol sans joints dans le parking du sous-sol sur une surface de 4400m².

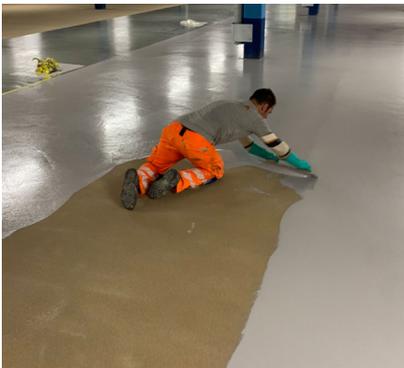
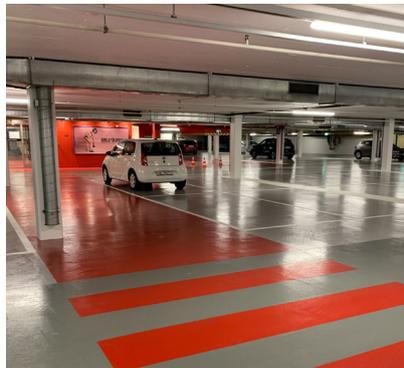
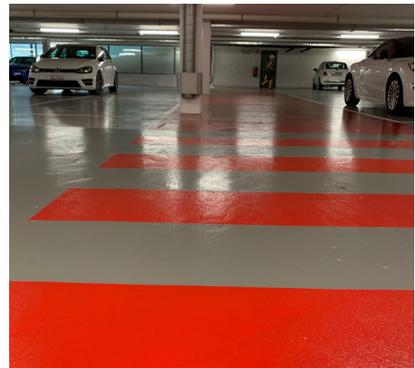
- Réparations locales avec mortier de résine à séchage rapide.
- Traitement des fissures avec voile de ver Type 270.

- Primaire Sikafloor®-151.
- Couche d'usure ®-2640, sablée à refus.
- Couche de finition Sikafloor®-2640.
