# REFERENZ

## TRINKWASSER-RESERVOIRE ABDICHTEN UND INSTANDSETZEN

GEMEINDE TRIESEN, FL-9495 TRIESEN

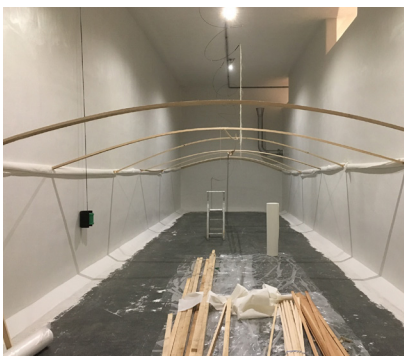
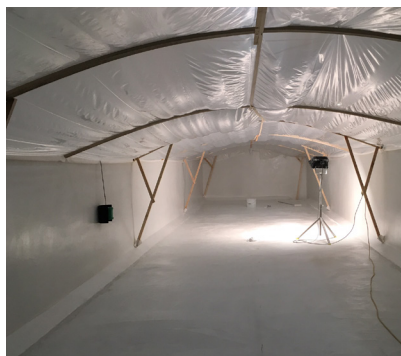
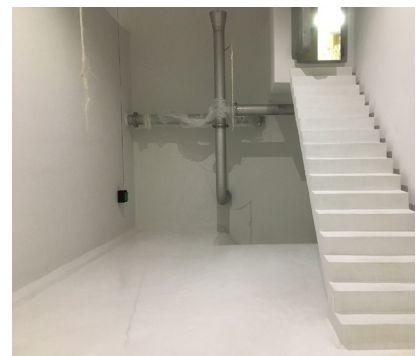
Trinkwasser-Reservoir mit Doppelkammern aus dem Jahre 1982, gebaut in Stahlbeton mit 40 cm Boden-/Wandstärke.

Die Zu- und Abläufe im Reservoir werden durch Rohre aus Chromstahl ersetzt. Des Weiteren werden neue Rohrleitungen verlegt was das Öffnen von Durchdringungen erfordert. Gleichzeitig soll die bestehende Beschichtung saniert bzw. ersetzt werden.

Entfernen der alten Beschichtung bis auf den Konstruktionsbeton. Abdichten der Durchdringungen sowie Applizieren und Abglätten der neuen Dickschicht-Abdichtungsschicht.

- Entfernen der bestehenden Dünnbeschichtung bis auf Konstruktionsbeton
- Schalen und vergiessen der neuen Chromstahlrohre mit SikaGrout®-316
- Örtliche Betoninstandsetzung mit SikaTop®-122 SP
- Abdichten der Fugen und Durchdringungen mit dem Sikadur® Combiflex® System

- Maschinelle Applikation mit nachfolgendem Abglätten der Dickbeschichtung Sika®-110 HD in 2 Schichten (10 mm)
