SIKABAU AT WORK

ASSAINISSEMENT PARAPETS- VILLE DE SION

EPCA ET PISCINE 10, SION

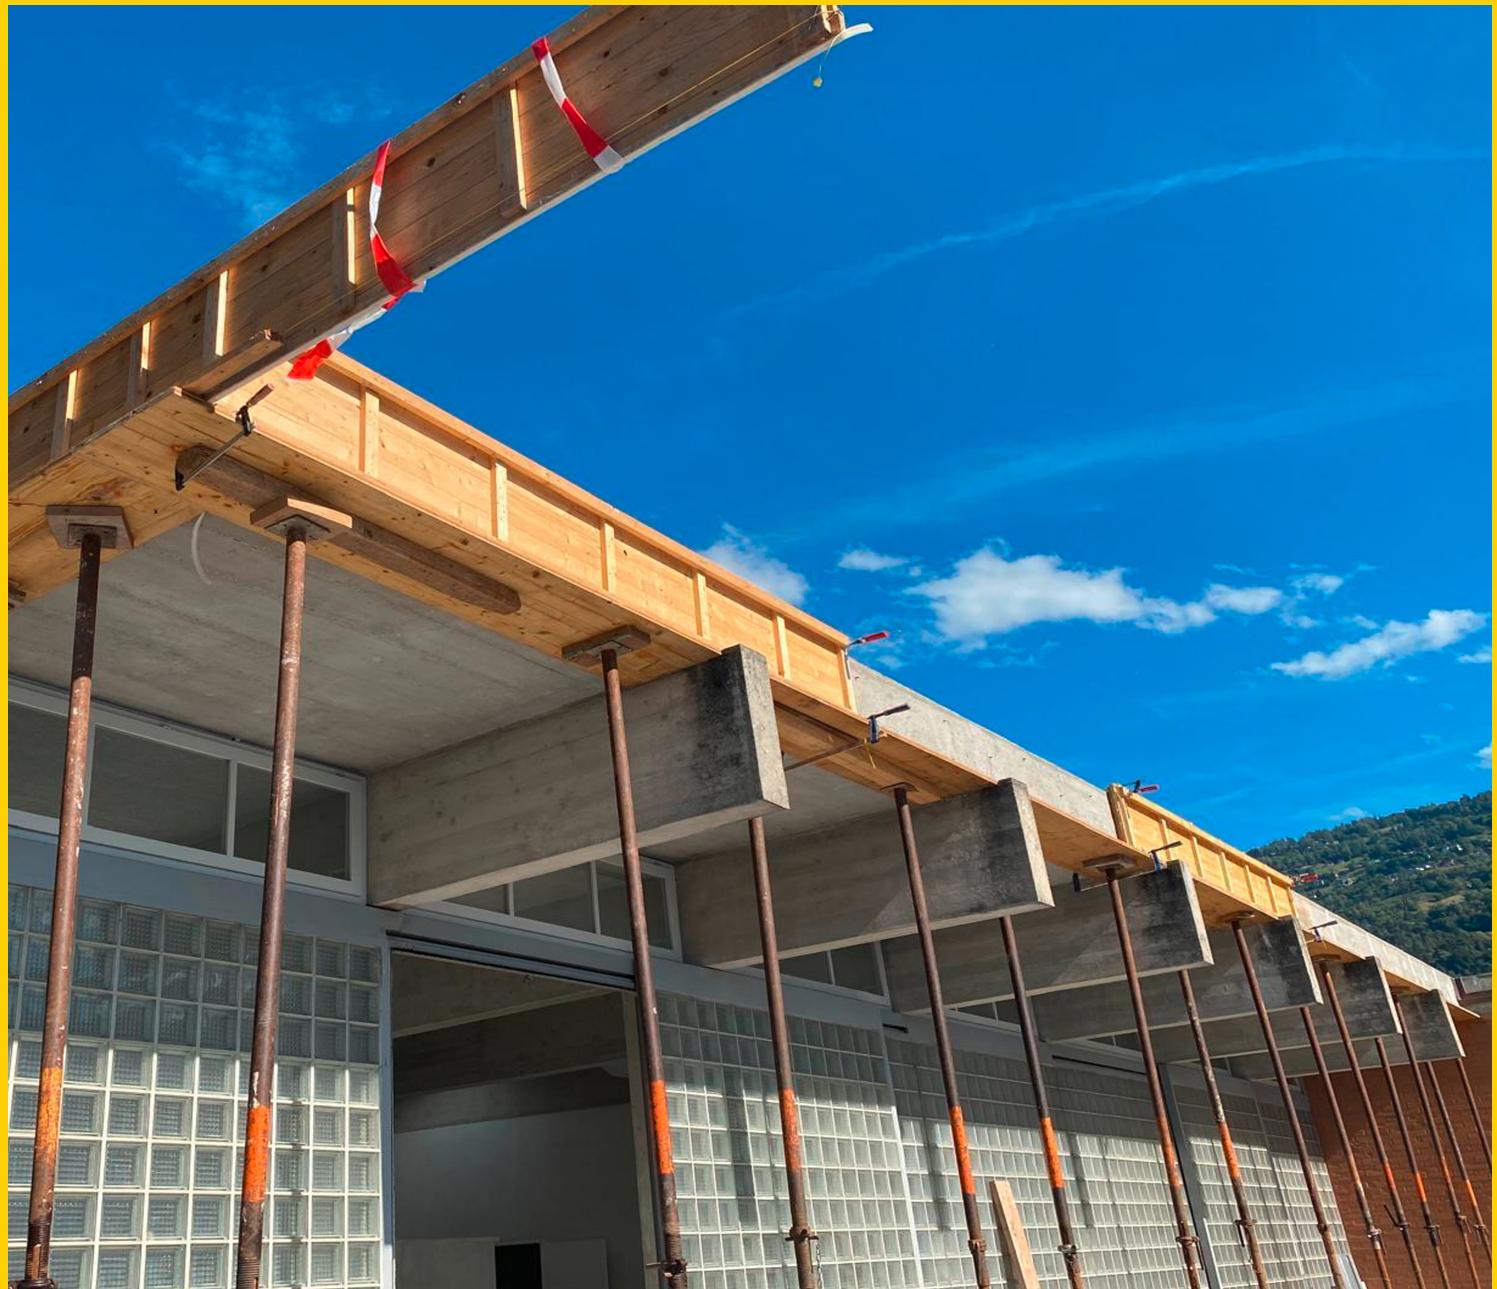
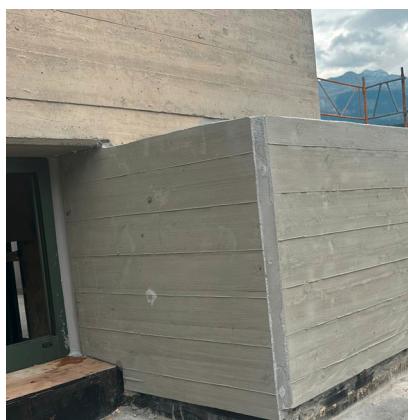
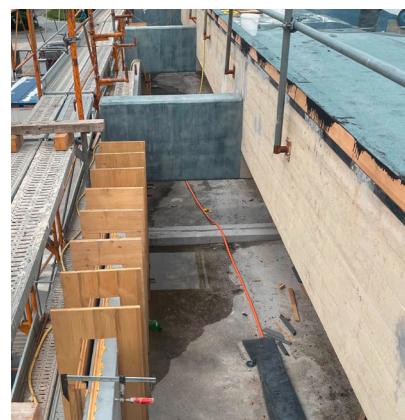
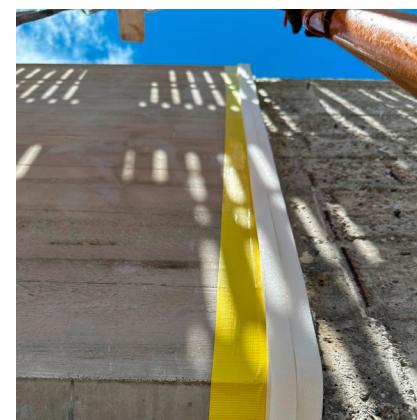
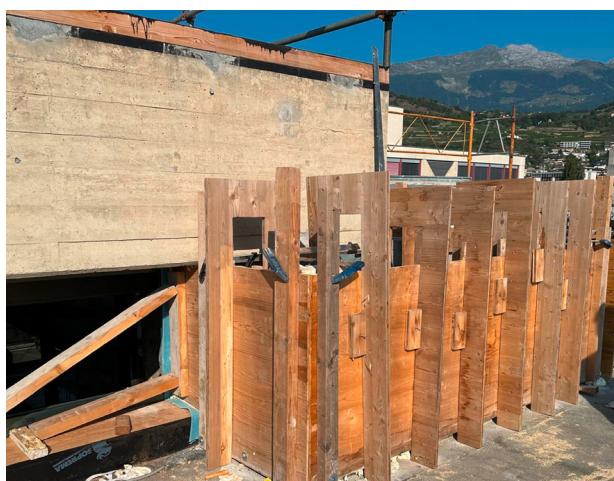
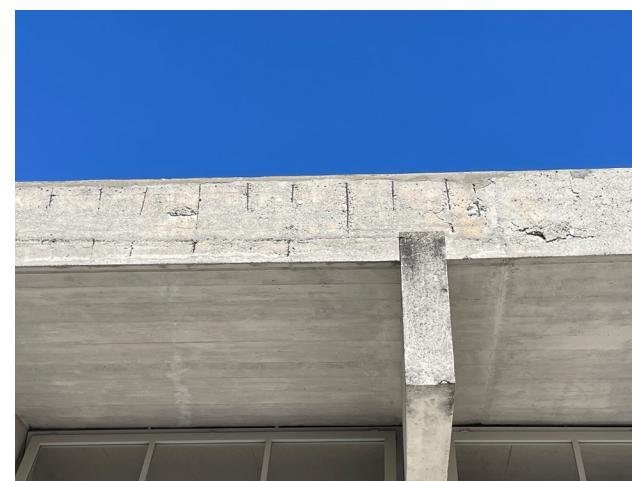
Parapet en béton avec armatures affleuré.

Assainissement des béton des parapets en gardant l'aspect d'origine batiments classé.

Lavage haute pression des surfaces, bouchardage des surfaces, pose d'ancrages, coffrage une face pour surépaisseur 30 mm, coulage SikaGrout®-314 N légèrement pigmenté avec colorante crête.

- Lavage haute pression
- Piquages, bouchardages, ponçage aux diamants

- Coulage dans coffrage 1 face SikaGrout®-314 N avec adjonction Colorcrête
