## PROTECTION ANTICORROSION

PONT DE CHIPPIS

Renouvellement de la protection anticorrosion de la structure porteuse du pont. Traitement approfondi des zones rouillées et application de deux couches de protection supplémentaires sur toute la surface.

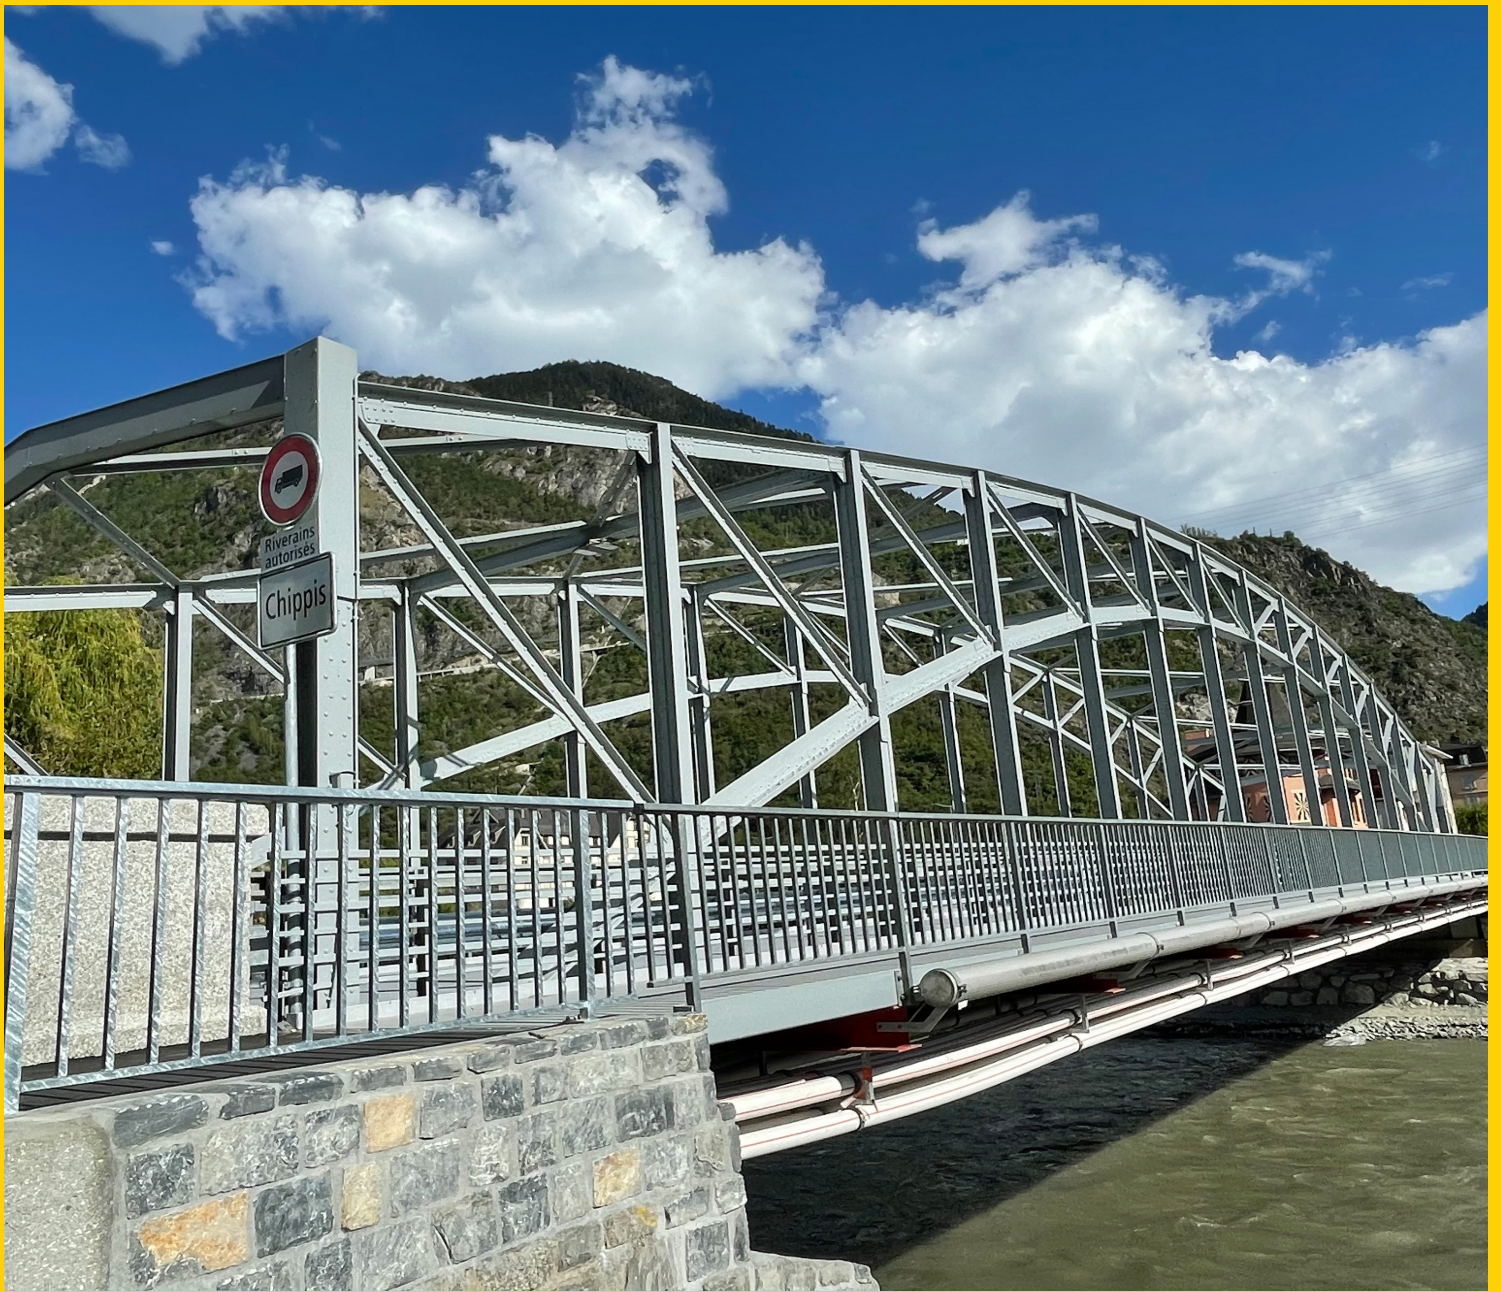
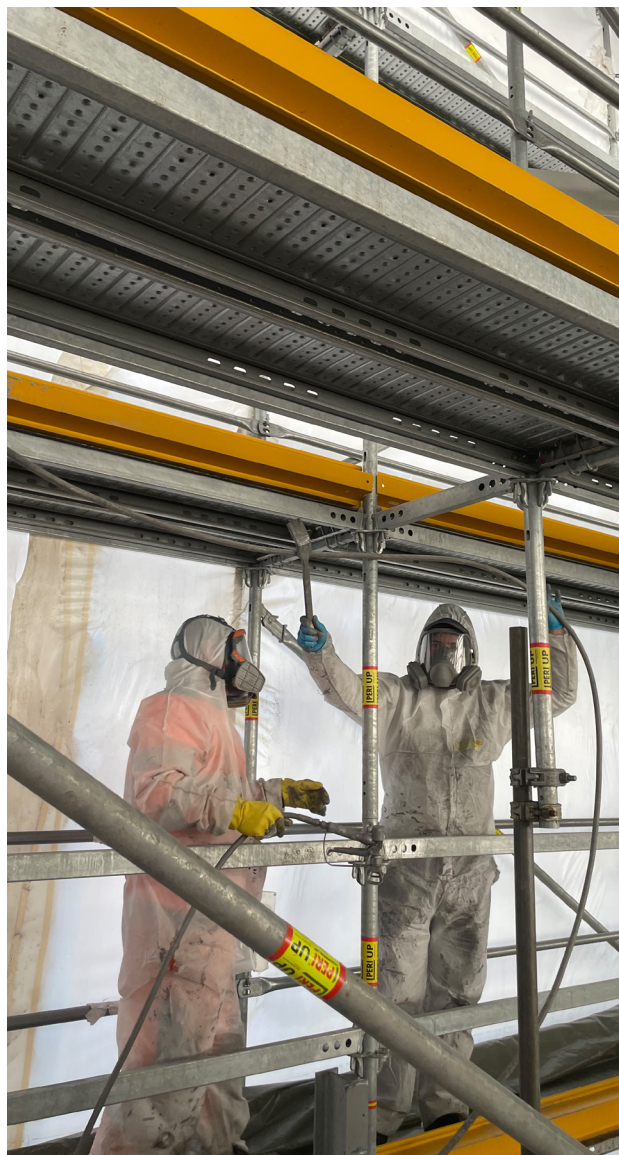
Le pont de Chippis enjambe le Rhône et relie les communes de Chippis et de Sierre.

Sablage ponctuel et retouches primaire anti-rouille ponctuelles, lavage à l'eau chaude de toute la structure puis application d'un revêtement de protection anticorrosion Sherwin Williams.

- Sablage SA 2 1/2 et lavage 300 bar à l'eau chaude

- 2x 80µ de Dura-Plate 301W, Gris clair
- 80µ de Macropoxy EG-1, DB702
- 80µ de Acrolon EG-5, Ral 7040
