RÉFECTION DE LA PROTECTION ANTICORROSION

GALERIE D'AMENÉE D'ARDZENTAY (FIONNAY, VS)

Galerie d'amenée d'Arzentay.

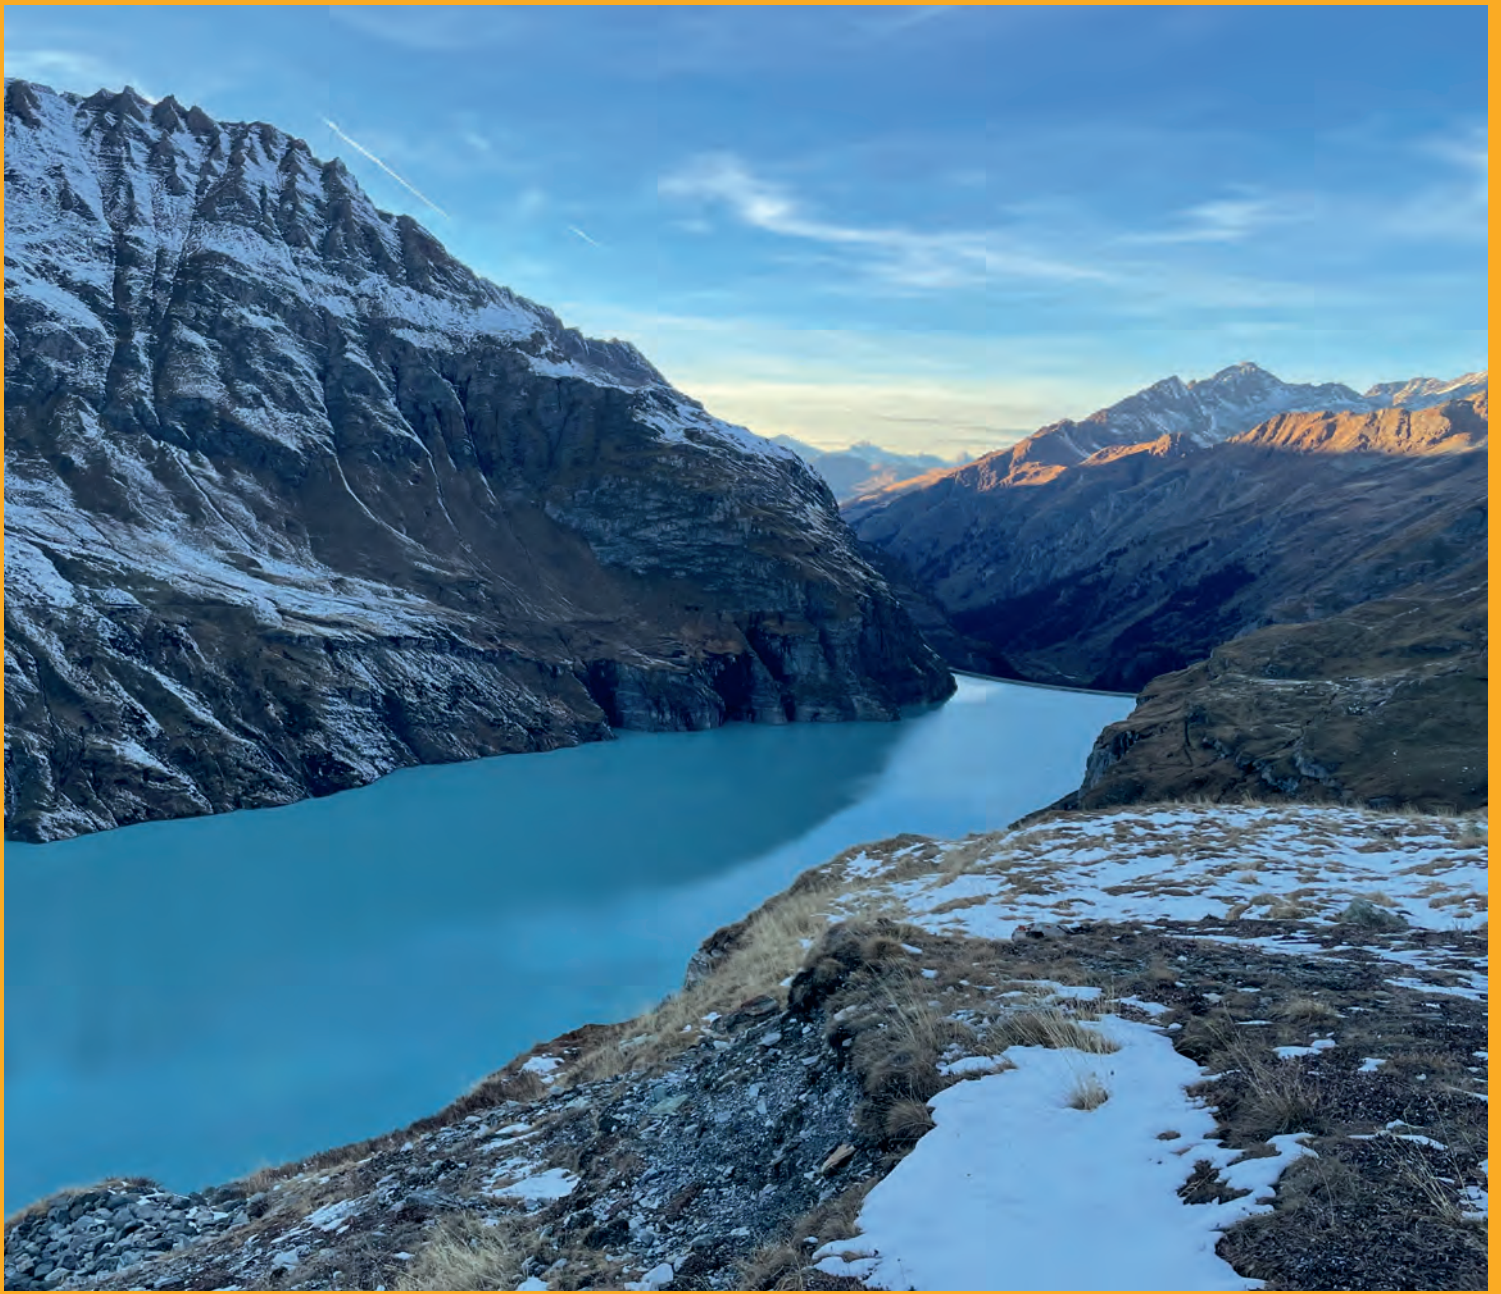
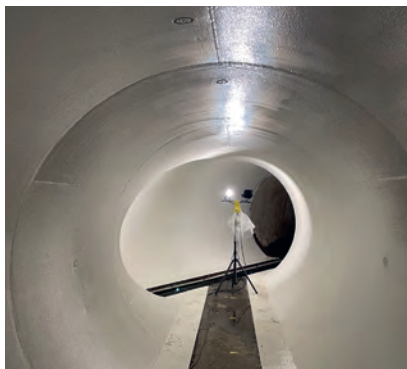
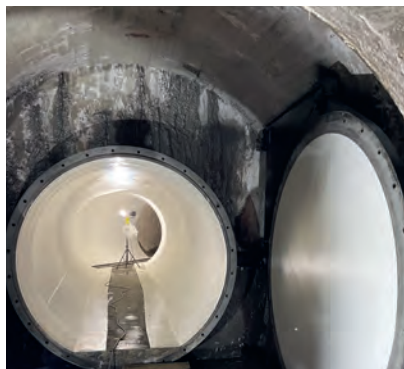
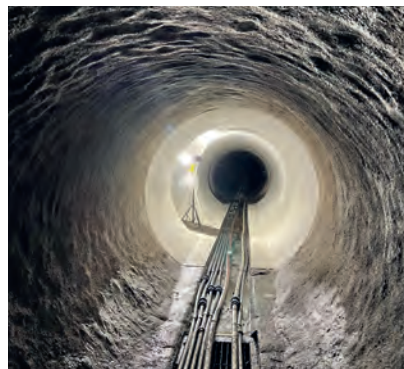
Sablage de l'intérieur de la conduite d'amenée sur sa partie blindée. Confinements, climatisation et filtration poussières. Réfection de la protection anticorrosion sur environ 150 m².

- Projection de scorie type scorie de haut fourneaux
- SikaCor® Zinc R
- SikaCor® SW 501 en 2 couches
- Total 550 microns.

- SikaCor® Zinc R 60 microns
- SikaCor® SW 501 2 x 250 microns
