REFERENZ BODENBELÄGE FÜR PARKHÄUSER

COOP CENTER, TENERO

Sanierung des Bodenbelages mit einer dauerhaften und widerstandsfähigen Bodenbeschichtung.

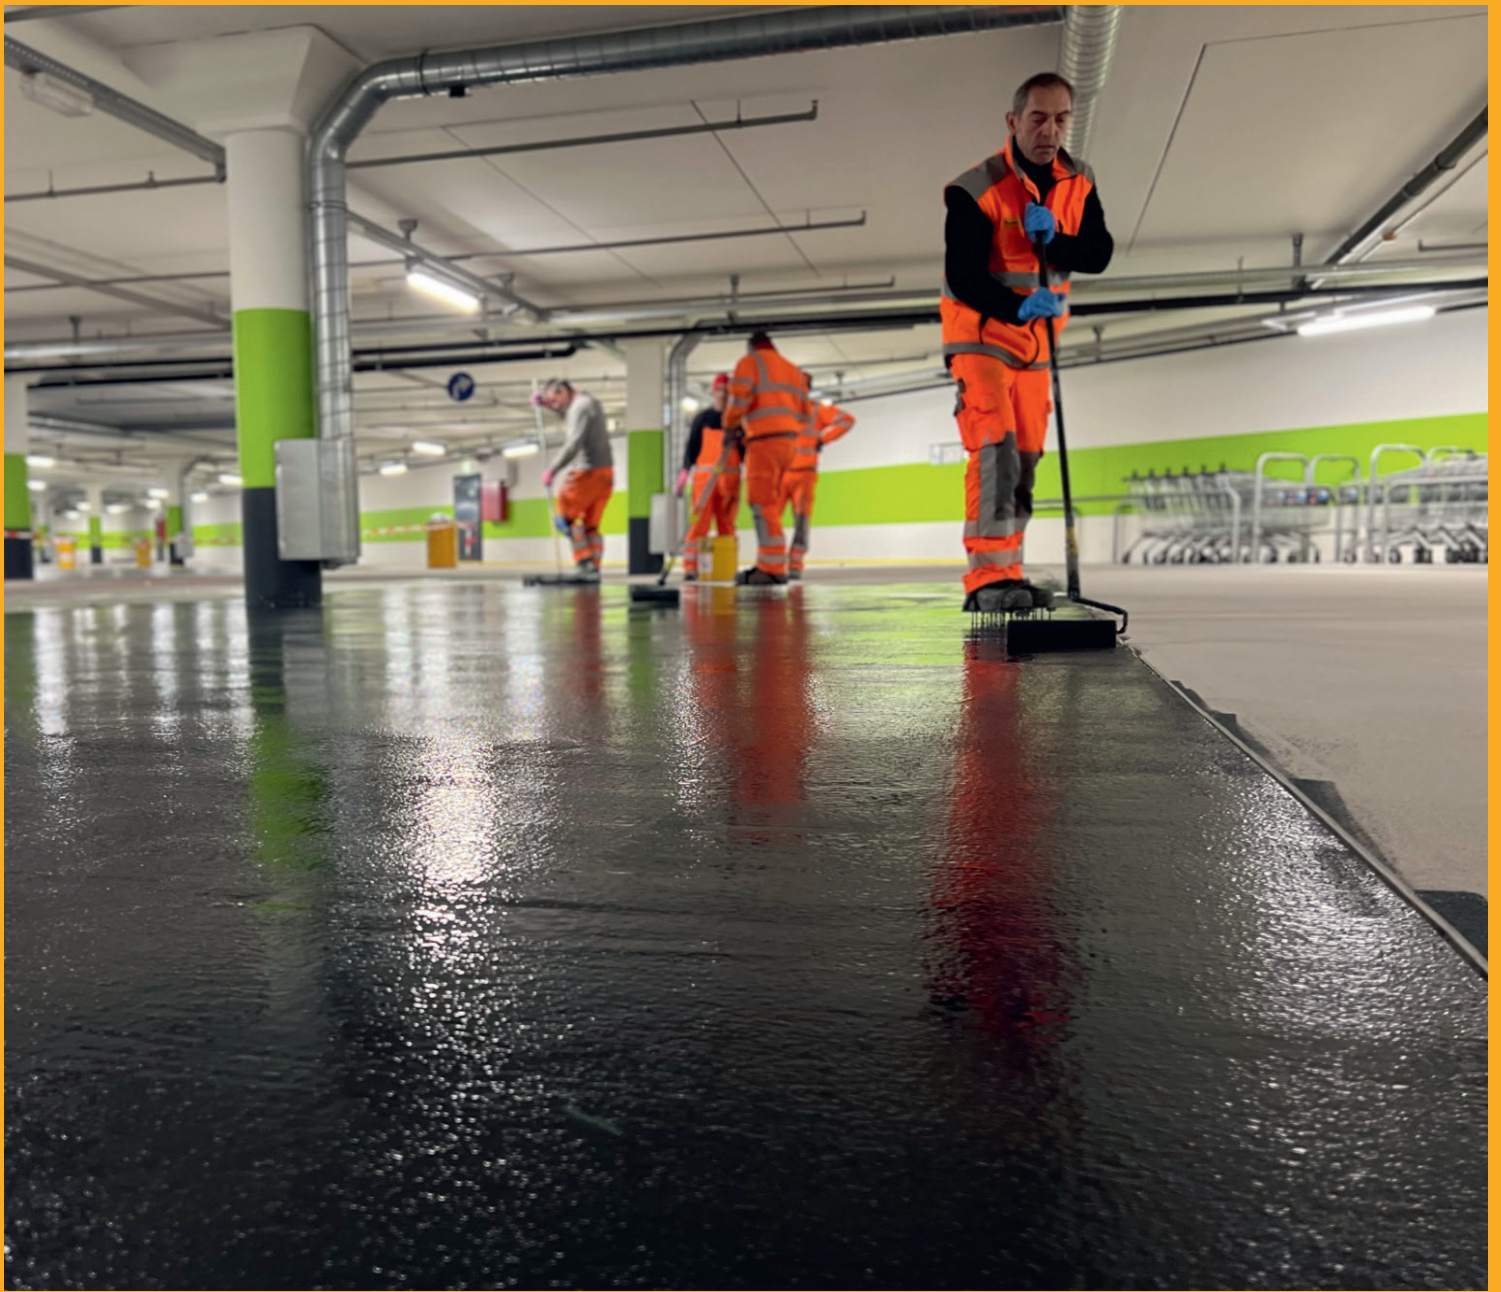
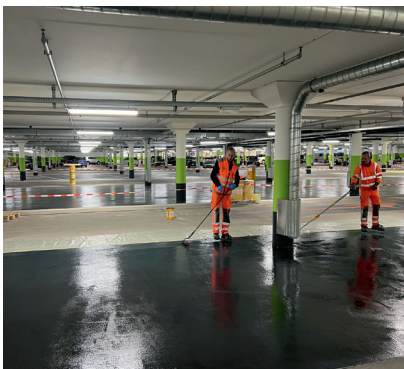
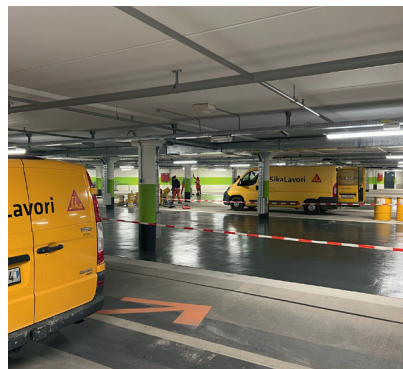
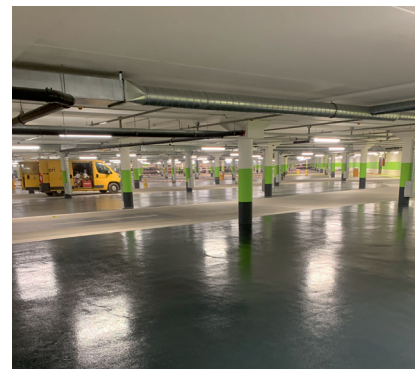
Grosses Coop-Einkaufszentrum in Tenereo mit 21 Shops. Das Einkaufszentrum beinhaltet 500 überdeckte Parkplätze.

Parkplatzfläche mit rund 9'500 m² zur Aufnahme eines Bodenbelages vorbereiten. Parkdeckbelag aufbringen und versiegeln. Fugen/Risse mit einer Bandabdichtung abdichten.

- Untergrund mittels Kugelstrahlen und schlecht haftenden Teilen und Zementhaut reinigen.
- Boden staubfrei saugen.

- Boden mit Sikafloor®-151 W grundieren und zum Ausgleichen die temporäre Feuchtigkeitsbremse Sikafloor®-81 EpoCem aufbringen.
- SikaFloor®-161 Basisschicht aufbringen und diese mit Sikafloor®-2640 versiegeln.
- Fugen und Risse mit dem SikaDur® Combiflex System abdichten.
