# Parkhaus Schönbühlring, Luzern

## Instandsetzung und Beschichtung der Einstellhalle

Abdichtung mit dem hochreaktiven  
One-Shot-System Sikalastic®-8800

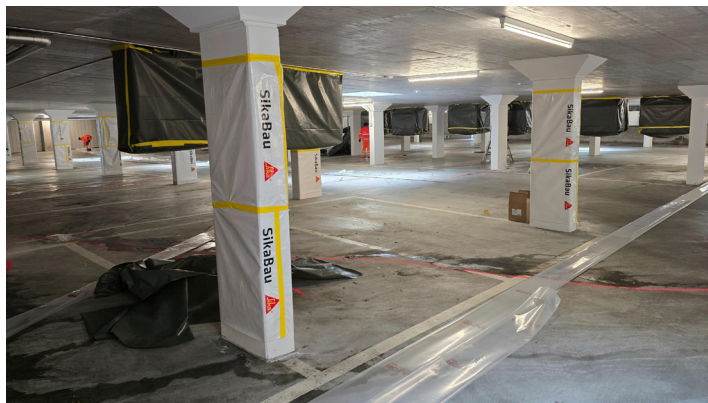
Vor der Sanierung

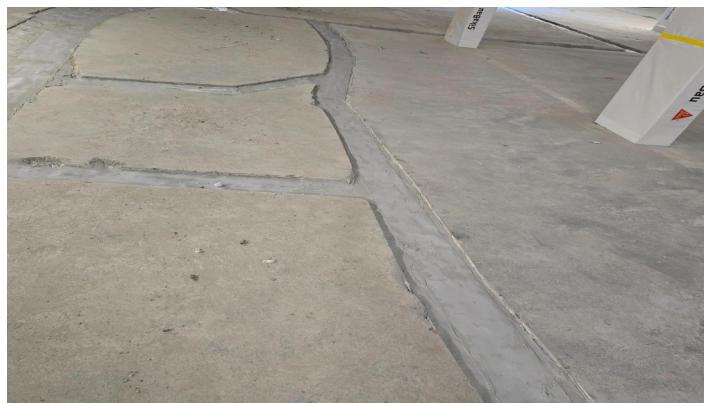
Abgedichtete Risse

Lokales Entfernen von Hartbeton, Sanierung der wasserführender Risse sowie flächige Abdichtung mit dem Sika One-Shot-System.

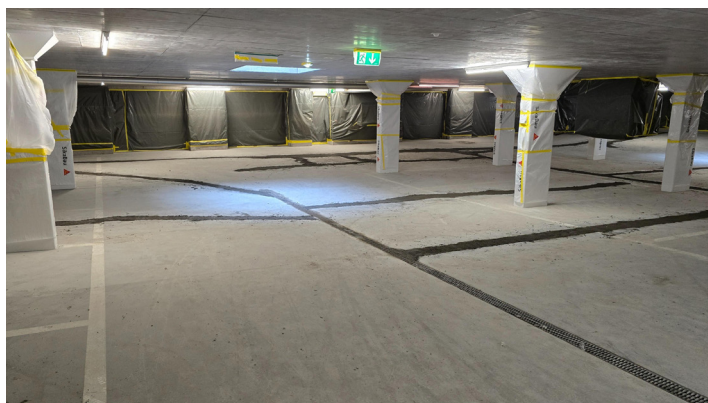
Temporäre Feuchtigkeitssperre

- Temporäre Feuchtigkeitssperre mit Sika Sikafloor® EpoCem®-81
- Kratzspachtelung mit Sikafloor®-151
- Grundierung mit Sikafloor®-151
- Abdichtung mit dem hochreaktiven One-Shot-System Sikalastic®-8800
- Versiegelung mit Sikafloor®-359 N
- Erstellen und Überwachen der klimatischen Bedingungen

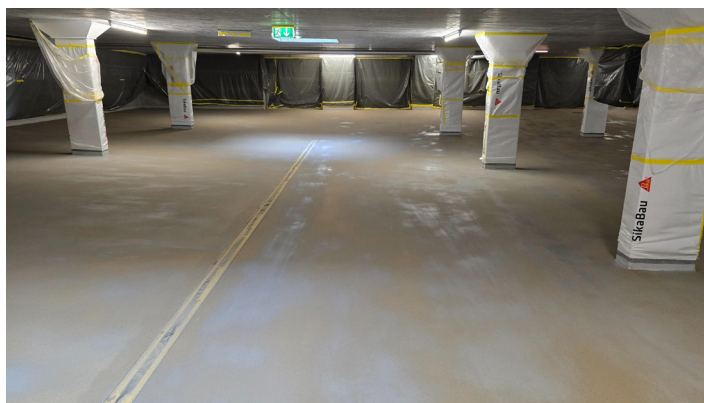
Reprofilierter Hartbeton
