REFERENZ

HOCHBEANSPRUCHE ABDICHTUNG MIT FLOORJOINT FUGENPROFIL

COOP GENOSSENSCHAFT-VERTEILZENTRALE, 9200 GOSSAU

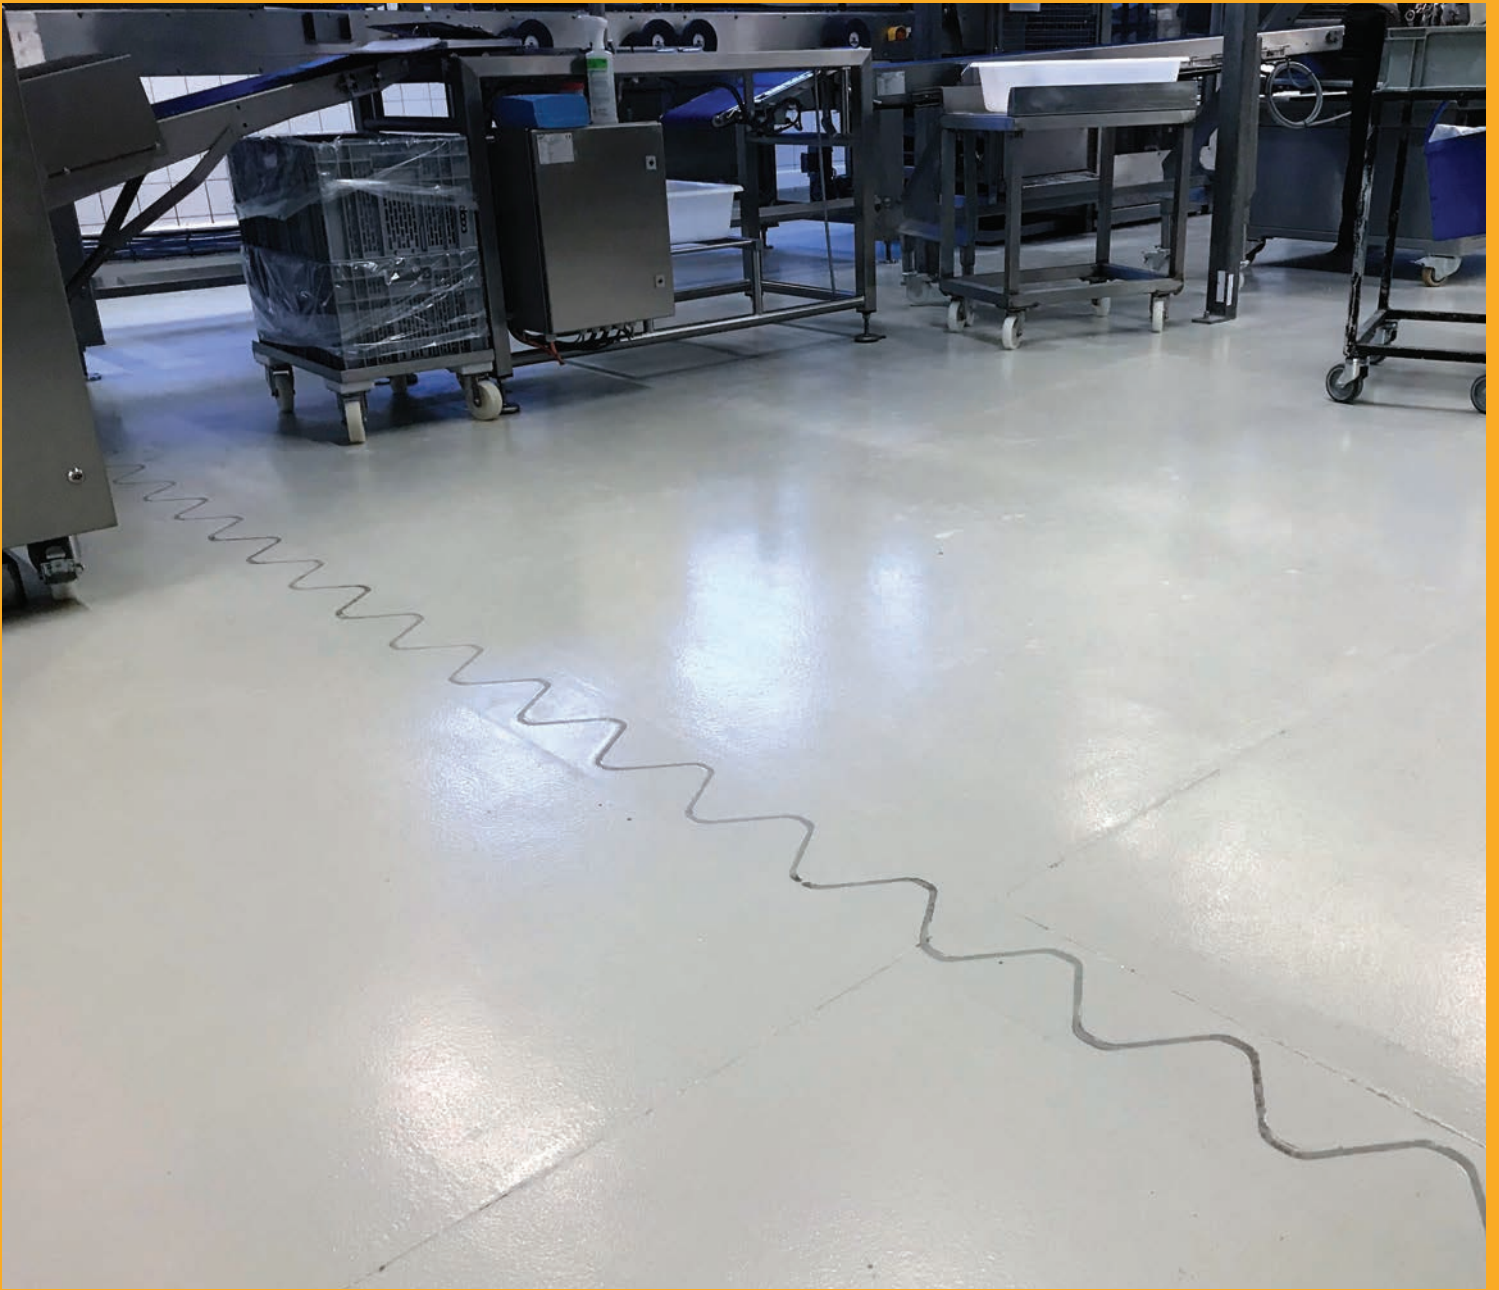
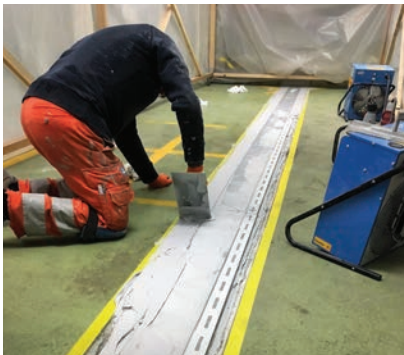
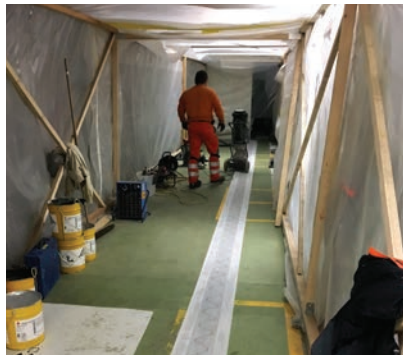
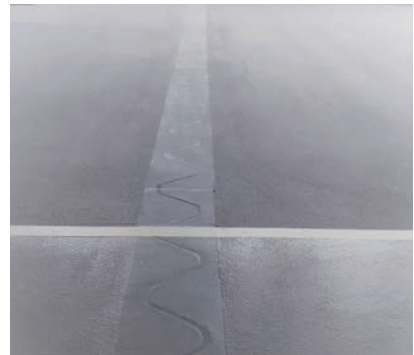
Umbau aufgrund der Installation neuer Produktionsanlagen. Erneuerung der Bodenbeschichtung gemäss Anforderungen der International Food Standard (IFS) sowie der hochbelasteten Fugen.

Bestehendes Beschichtungssystem erneuern, Bodenfugen mit Sika Floorjoint-Profilen abdichten.

- Boden anschleifen
- Betonabtrag im Fugenbereich für den Einbau der Floorjoint Profile
- Reprofilierung mit Sikadur®-31

- Sikafloor®-160 Grundierung
- Deckbeschichtung Sikafloor®-390 N
- Versetzen von Sika Floorjoint-Profilen
