# RÉFÉRENCE

## RÉFECTION DE LA PROTECTION ANTICORROSION

CENTRALE HYDROÉLECTRIQUE DE LA GRANDE DIXENCE, AROLLA

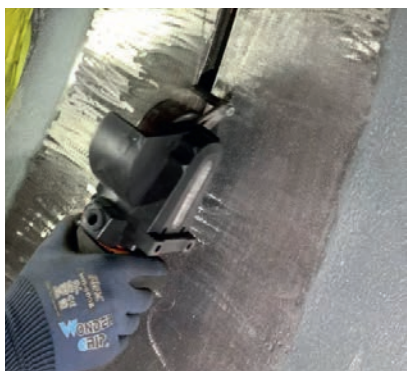
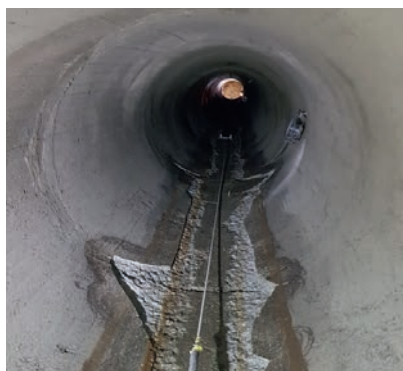
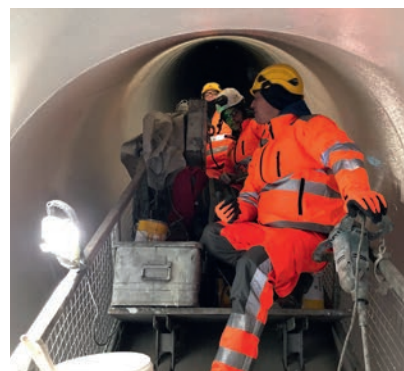
- Béton: découpe, piquage et lavage à l'eau à 1000 bar de pression.
- Surfaces grenillées, surfaces en acier avec degré de préparation du support SA 2.5.
- Elimination des poussières.

- Acier nu apprêté avec SikaCor® Zinc R et ensuite revêtu avec SikaCor®SW-501.
- Remise en état du béton dégradé sur le radier avec Sika MonoTop®-3400 Abraroc et Sika Kanal®-820.
