REFERENZ

BETONINSTANDSETZUNG UND ABDICHTUNG AN BRÜCKEN

Belvédère Brücke auf über 2'000 Meter über Meer im Stahlbetonbau an der Strasse H19 Brig - Furkapass.

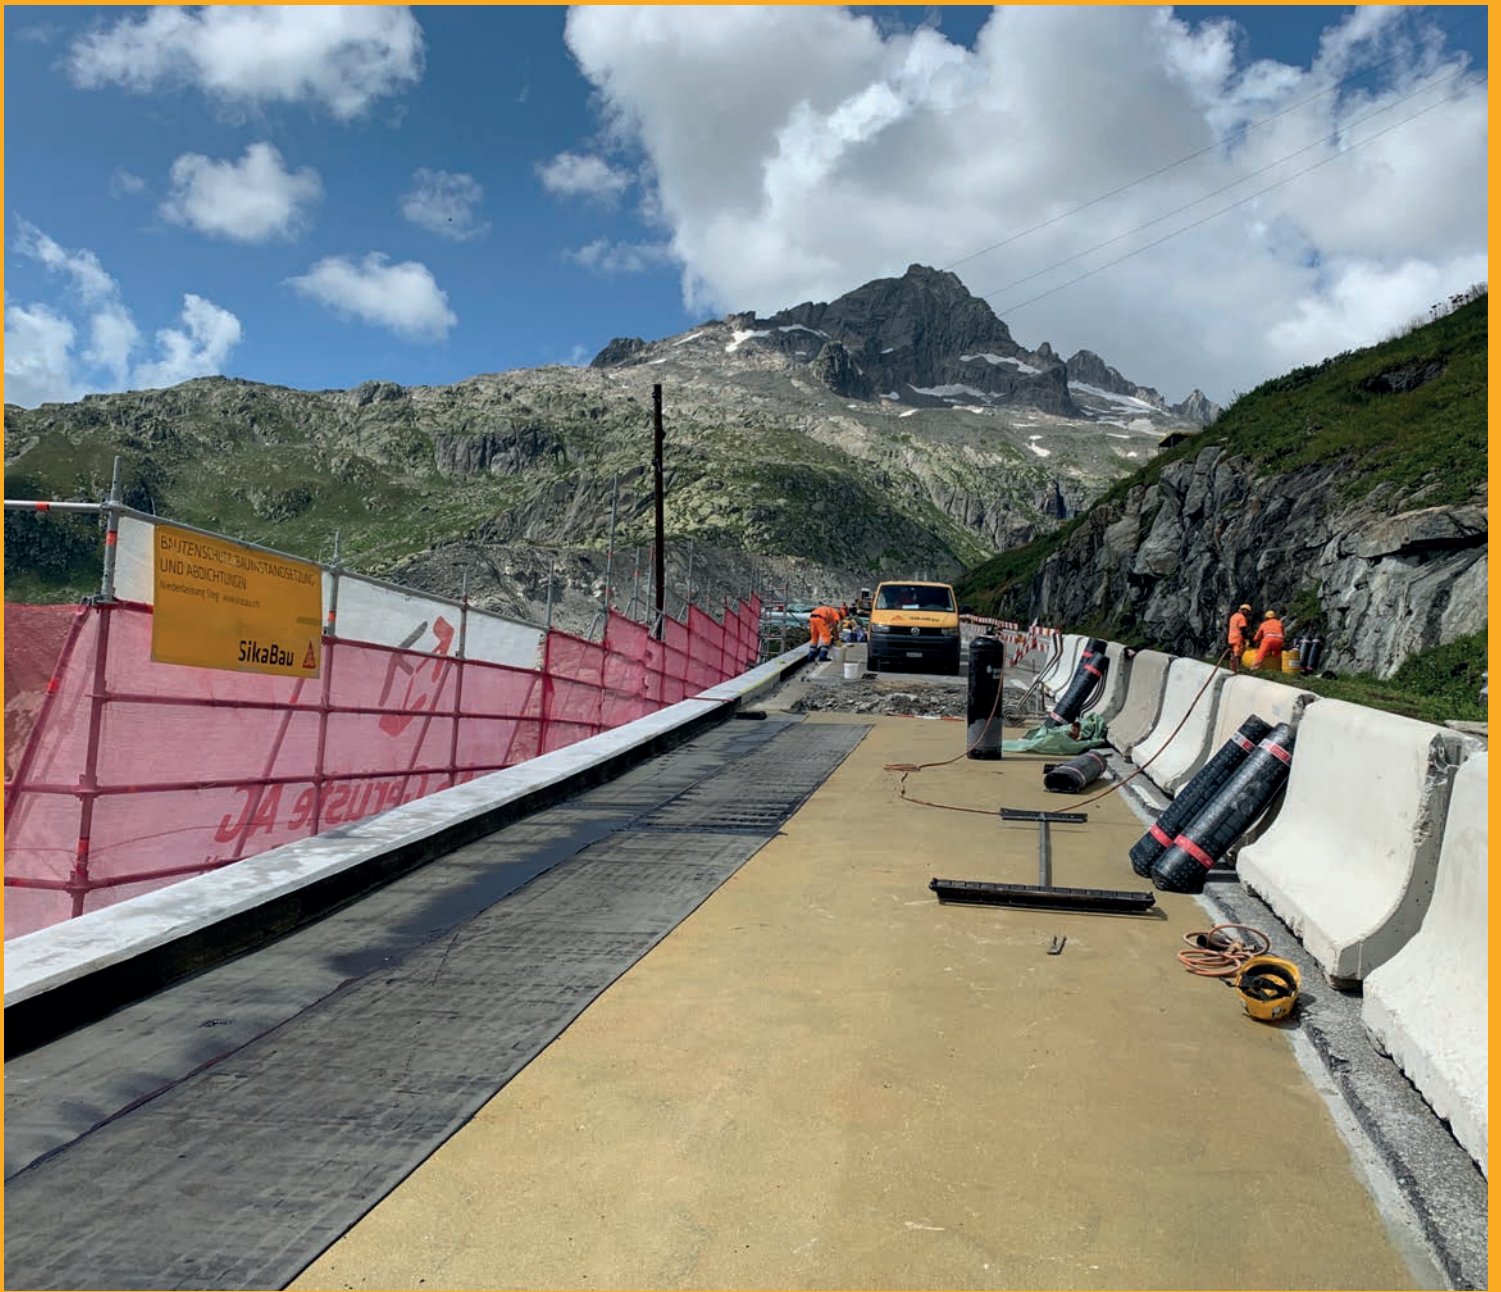
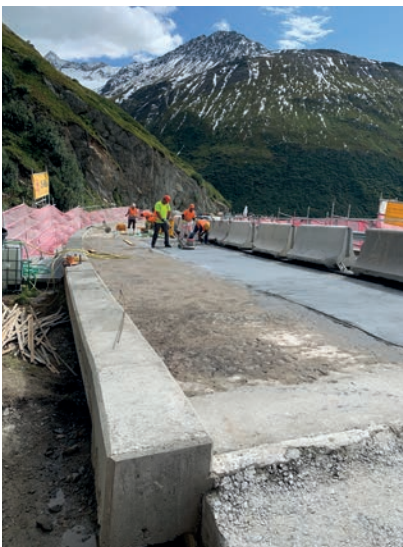
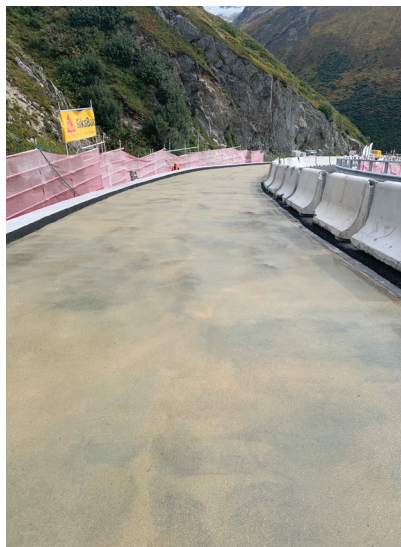
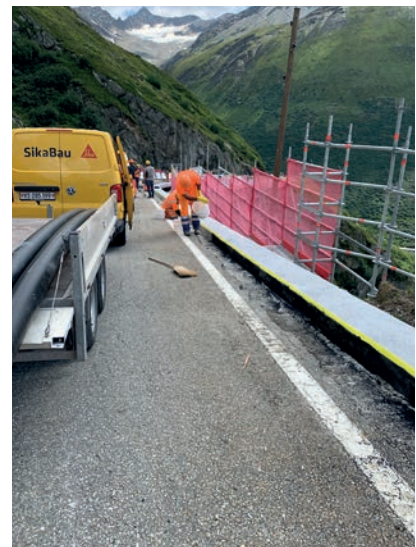
Stark in Mitleidenschaft gezogene Stahlbetonbrücke mit Abplatzungen und Rissen, Undichtigkeiten und sanierungsbedürftiger Auflager und Fahrbahnübergängen.

Rückbau aller schadhaften Teile. Untergrundvorbereitung entsprechend der nachfolgenden Betoninstandsetzungs- und Abdichtungssystemen. Verlegung/ Verschweissung der ESA-Entwässerungsschächte und PE-Rohre. Instandsetzung der Auflager und Fahrbahnübergängen.

- Korrosionsschutz an Bewehrung und Haftverbund mit Sika MonoTop®-910 N
- Reprofilierung mit Sika MonoTop®-412 N und Flächenspachtelung mit Sika MonoTop®-723 N
- Hydrophorbierung mit Sikagard®-705 L
- Abdichtung der Fahrbahn mit Sikadur®-188 und BitBau PBD-Bahnen
- Entwässerung mit ESA-Schächten und PE-Rohre
