# REFERENZ

## BETONSANIERUNG STARK BEANSPRUCHTER ORTS- BETONTREPPE

SCHULHAUS BIREGG, HORW

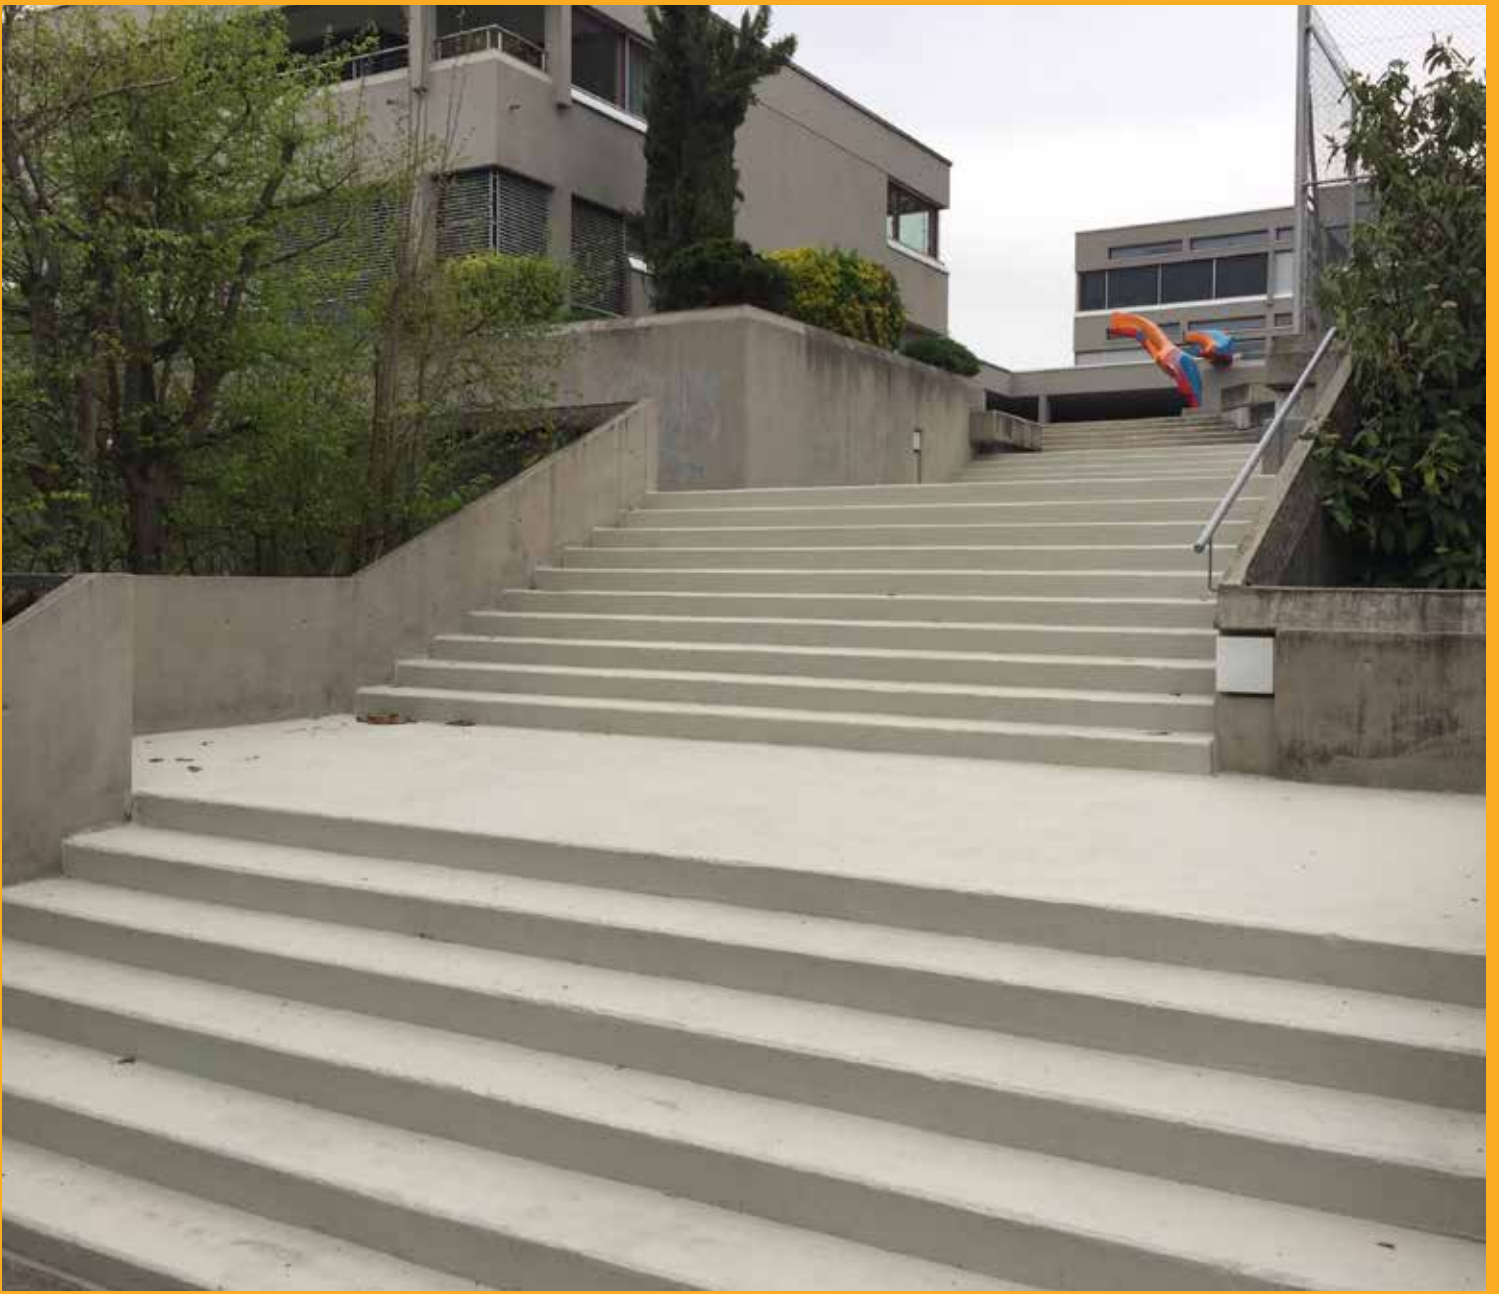
Hauptzugang Schulhaus Biregg. Aussenbetontreppe, erstellt in Ortsbeton.

Mit zunehmendem Alter sowie durch Witterung entstanden Risse in welches das Wasser eindringt und den Beton schädigt. Im Winter gefriert das Wasser im Innern was zu Abplatzungen und Ausbrüchen führt. Die Betontreppe soll Instandgesetzt und mit einer rutschfesten, flexiblen Beschichtung beschichtet werden. Ausführung in einem engen Zeitfenster ausserhalb des Schulbetriebs.

- Betontreppe reinigen mit Hochdruck
- Hohlstellen öffnen und schlecht haftende Teile entfernen
- Oberfläche schleifen bzw. wo nötig stocken

- Ausbrüche reprofiliert mit Sika MonoTop®-412 N
- Zum Schliessen der Poren und Lunkern ganze Treppe überziehen mit Sikagard®-720 EpoCem
- Oberfläche grundieren mit Sikafloor®-161 und einstreuen mit Sikadur®-501 Quarzsand
- Mit Deckschicht Sikafloor®-359 N
