RÉFÉRENCE

ASSAINISSEMENT ET PROTECTION DE FAÇADE

IMMEUBLE LES MISCHABELS À CRANS-MONTANA

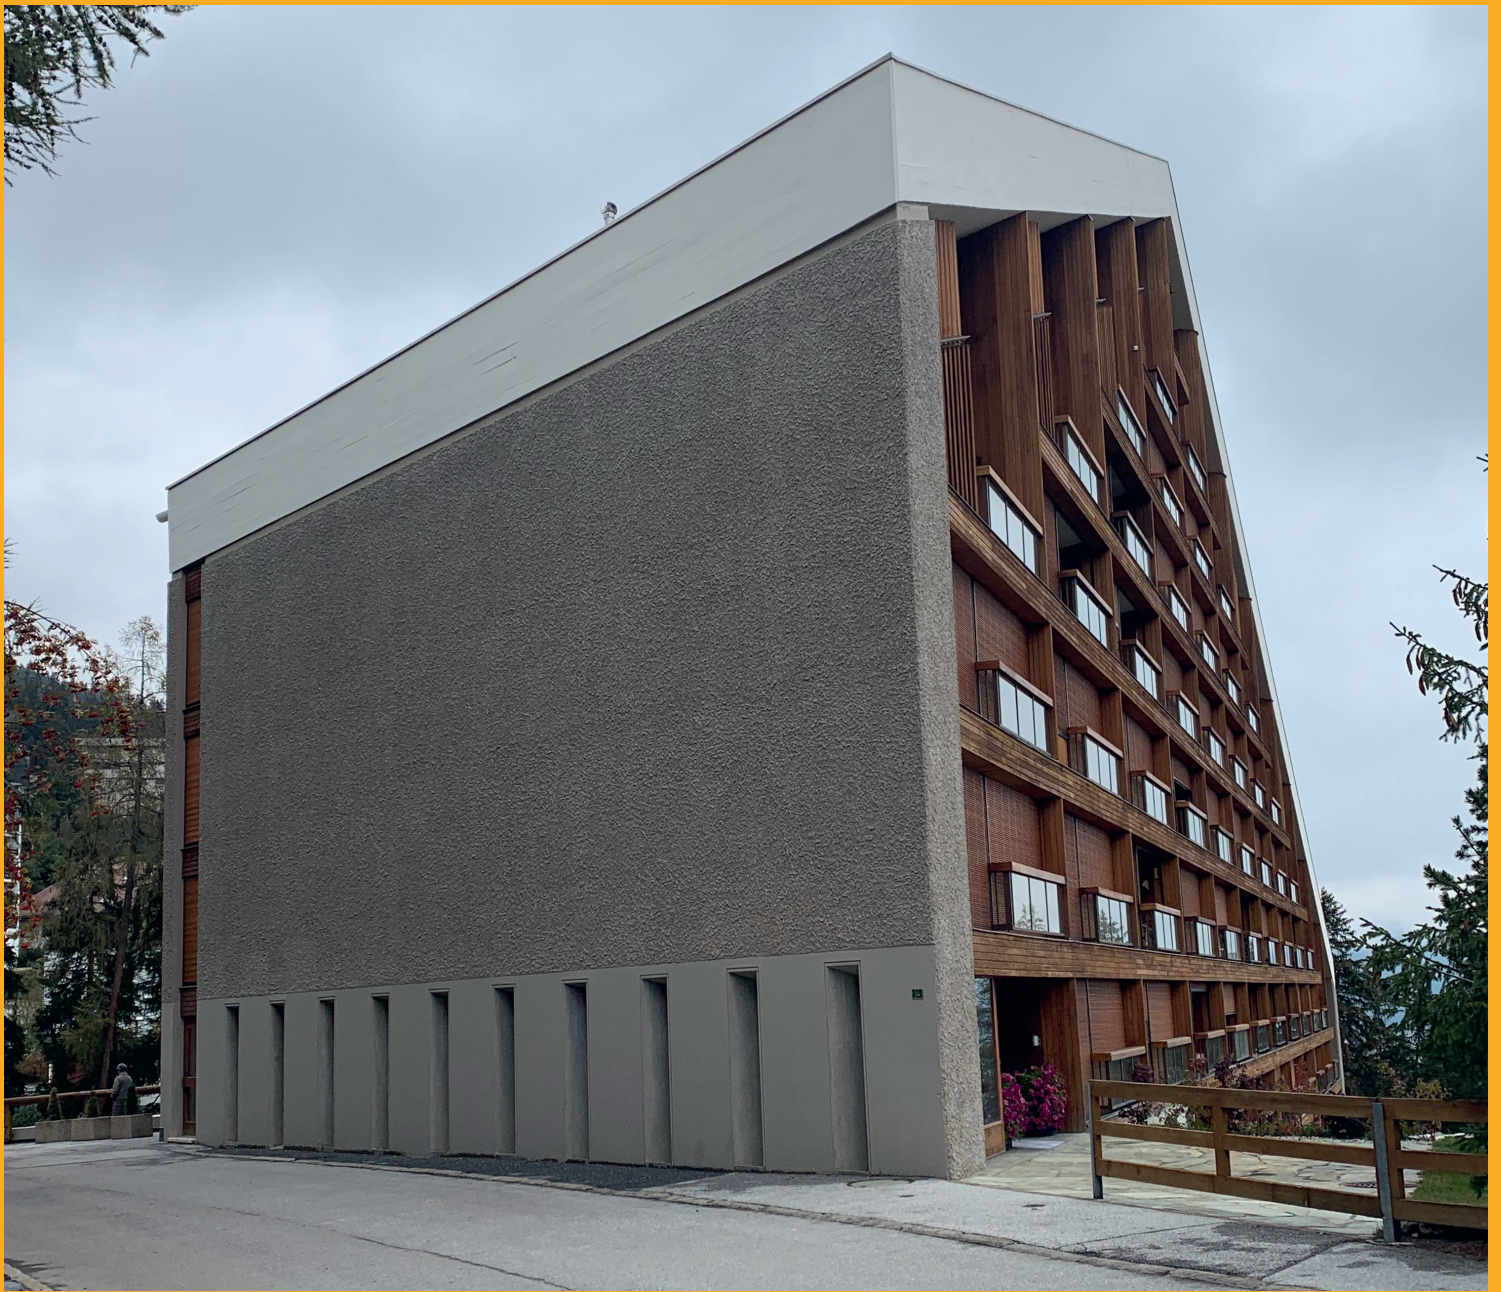
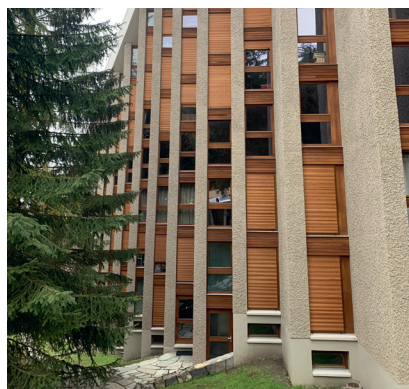
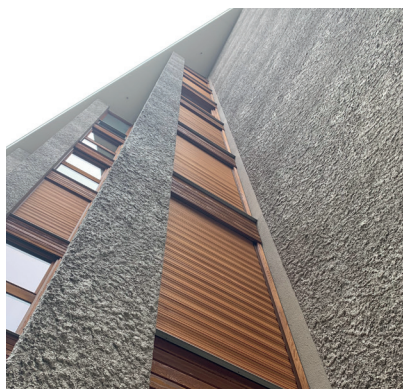
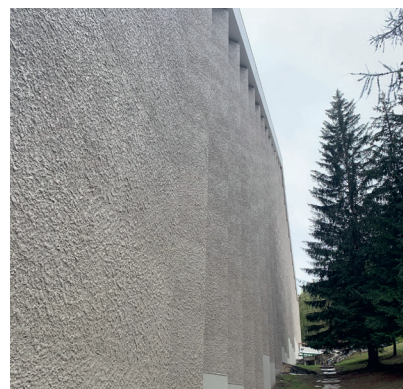
Immeuble d'habitation à Montana bandeau-béton toiture 300 m², façade crépi grossier 2400 m², sous-bassement 200 m², joints de balcons 200 ml.

L'ancien revêtement du bandeau à été éliminé par ponçage avec aspiration à la source. Les bétons dégradés ont été piqués, les aciers corrodés ont été dégagés, sablés et traités contre la rouille avec SikaCor® EG Phosphate en deux couches.

Les surfaces dégradées ont été réparées avec Sika Monotop®- 412 N. Puis une protection du bandeau à été exécutée avec le système SikaGard®.

Les surfaces crépies et sous-bassement ont été lavés à 500 bar puis protégés avec le système SikaGard®. Les joints des balcons ont été rénovés avec SikaFlex® Construction+.

- Primaire SikaGard®-552 W 150 gr/m²
- Couche pontant les fissures SikaGard®-545 Elastofil 600 gr/m²
- Couche de protection résistante aux UV, SikaGard®-550 W en deux couches de 200 gr/m² par couche
- Joints de dilatation SikaFlex® Construction+
