REFERENZ

SICHTBETONSANIERUNG VON TERRASSENHÄUSER

WOHNÜBERBAUNG VOGELSANG, EICH

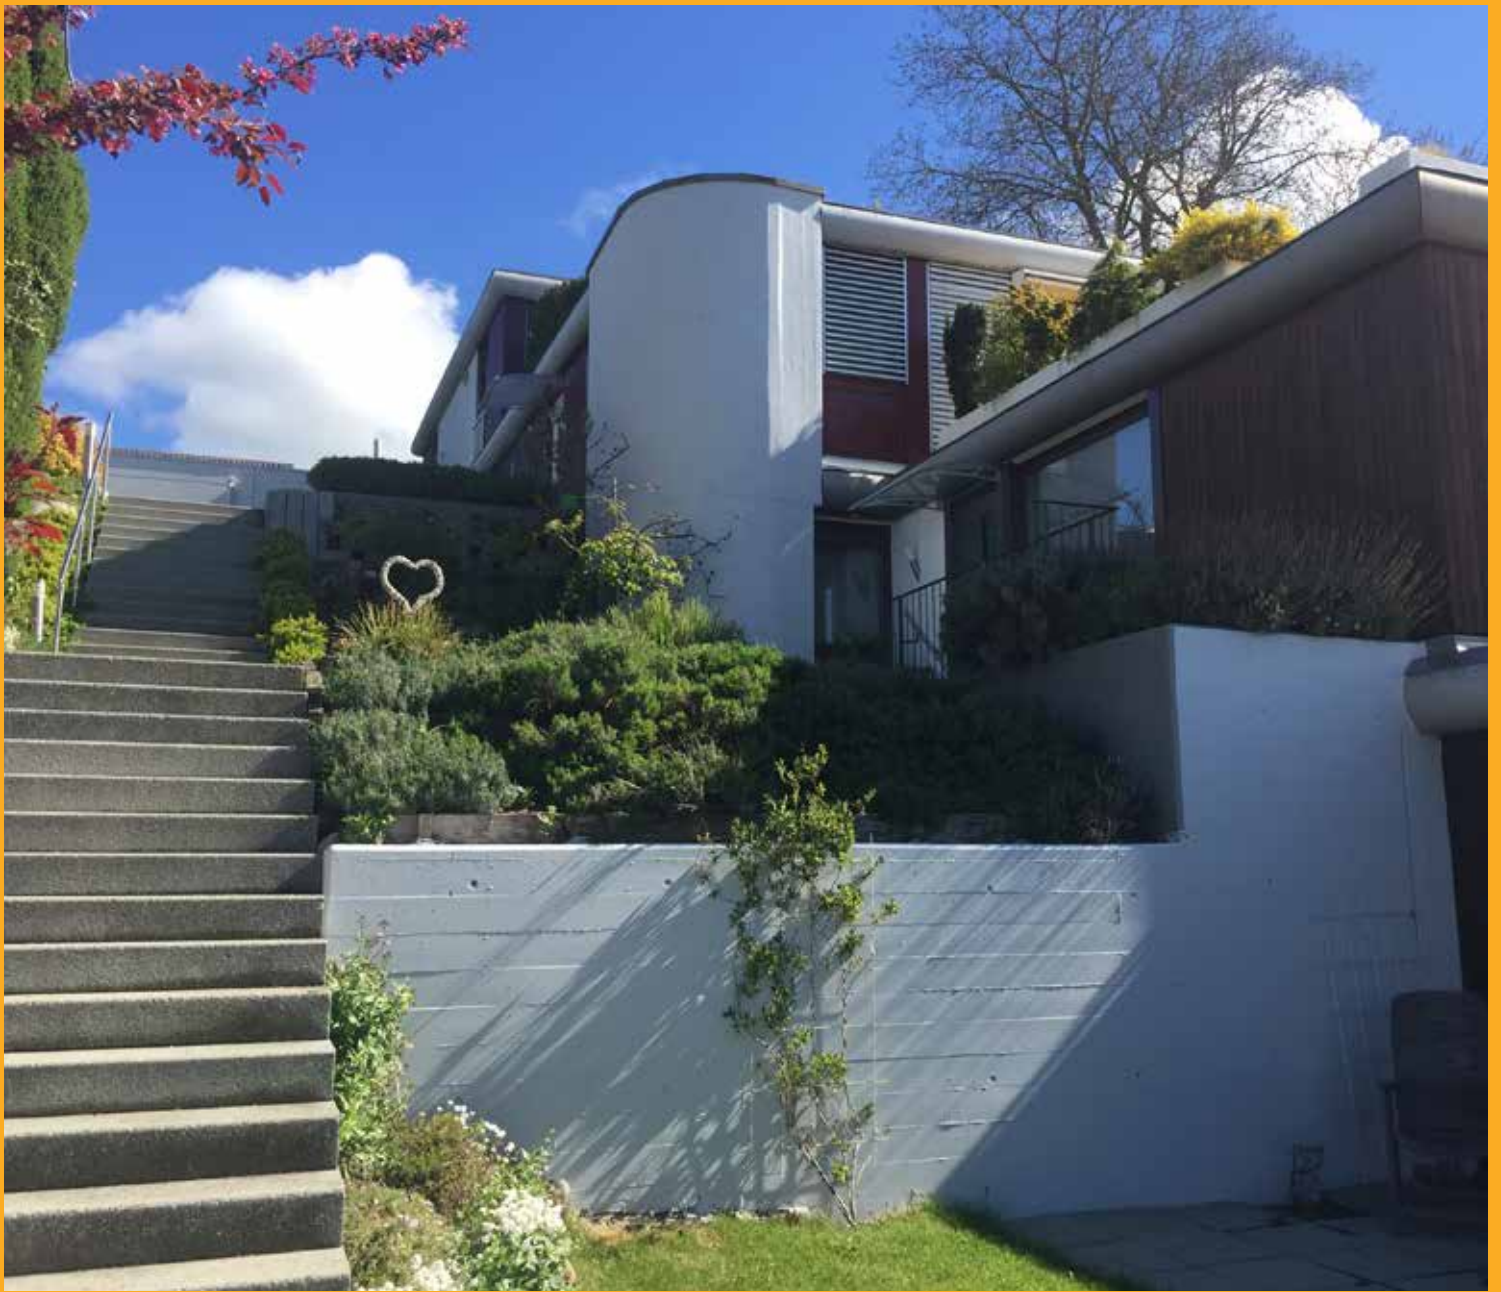
Die im Laufe der Jahre durch Witterung in Mitleidenschaft gezogene Sichtbetonfassade weist viele Risse, Abplatzungen und Ausbrüche auf. Zudem hat sich der Beton durch Umwelteinflüsse sehr dunkel verfärbt..

Instandsetzen der Sichtbetonoberflächen durch öffnen und reprofiliere der Risse und Ausbrüche, Reinigen und Aufbringen eines optisch ansprechenden Witterungsschutzes.

- Sichtbetonfassade Reinigung mit Hochdruck und dem Algen- und Mossentferner Sikagard®-715 W
- Risse und Ausbrüche im Beton öffnen, lose Teile entfernen
- Freigelegte, korrodierte Bewehrung entrostet

- Reprofilieren der geöffneten Risse und Ausbrüche mit dem zementösen und korrosionsschützenden Reprofiliermörtel-Sika MonoTop®-211 RFG
- Fassade grundieren mit dem wässrigen Sikagard®-552 W Aquaprimer
- Flexibilisierte Beschichtung Sikagard®-675W W Elasto Color applizieren
- Hydrophobierender Witterungsschutz Sikagard®-705L auftragen
- Sichtbetonfassade lasieren mit Sikagard®-674 Lasur W
