REFERENZ

SANIERUNG EINSTELLHALLE

EYHOLZ CENTER, EYHOLZ

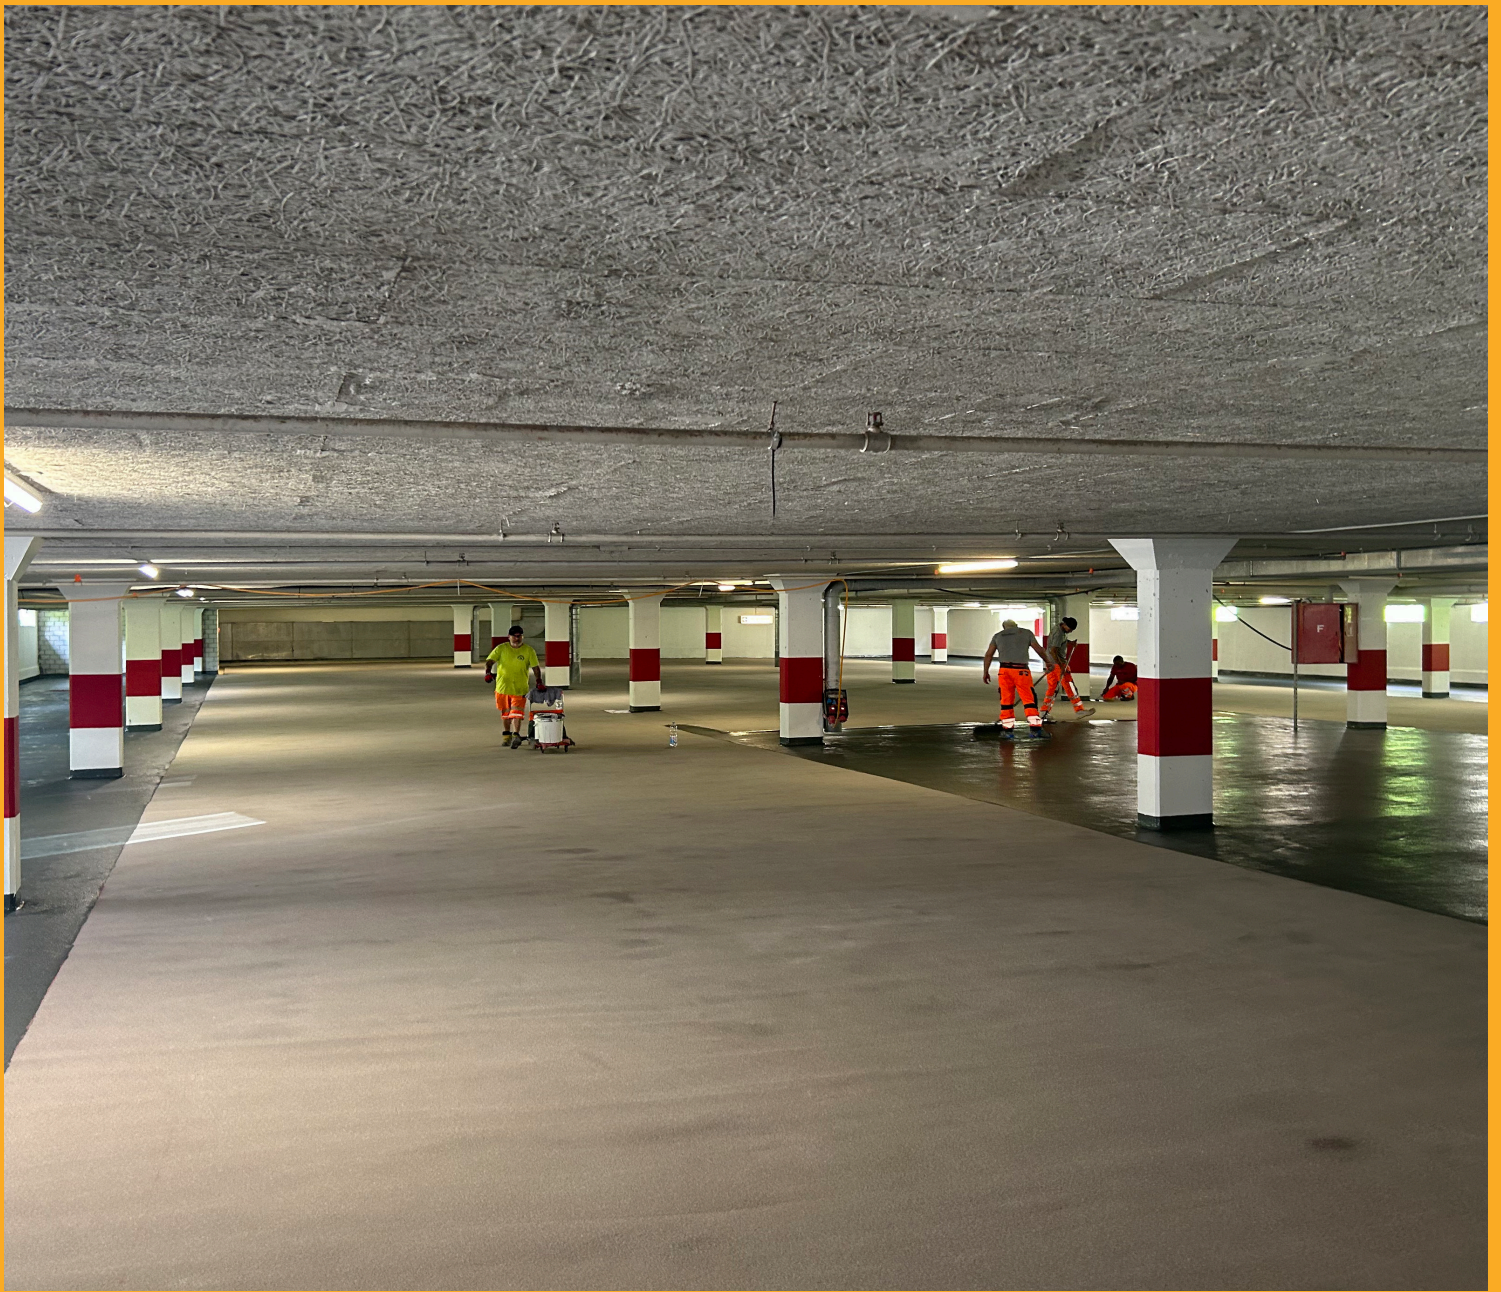
Das Eyholz Center wurde in den Jahren 1998/99 erstellt. Heute, 25 Jahre später zeigen sich im Parkingbereich starke Betonabplatzungen und Rostspuren aufgrund Karbonatisierung der Bewehrungsstähle. Sondierungen haben gezeigt, dass an einzelnen Bewehrungsstäben bereits Lochfrass eingesetzt hat. Auch wurden erhöhte Chloridwerte gemessen.

Abtragen des Betons bis auf den Bewehrungsstahl. Bewehrung gegen Korrosion schützen und Betonersatz in erhöhter Schichtstärke aufbringen. Wandscheibe verstärken. Fugen abdichten. Pardeck-Beschichtungssystem aufbringen.

Rückbau des bestehenden Betons bis auf die korrodierte Bewehrung. Korrosionsschutz aufbringen und Bodenplatte in erhöhter Schichtdicke mit R4 Mörtel reprofiliert. Wandscheiben verstärken mit Spritzbeton. Dilatationsfugen injizieren und Ablaufrinnen mit geklebten Abdichtungsbändern abdichten. Bodenplatte schützen mit widerstandsfähiger Beschichtung.

- Rund 200 m³ Beton mittels Höchstdruckwasserstrahlen (2'500 bar) entfernen, anschliessend wurde der Neugebaute Mörtel auf einer Fläche von 3029m² mit dem Kugelstrahlverfahren vorbereitet.

- Bewehrung gegen Korrosion schützen und die Bodenplatte mit ca. 190 m² R4 Mörtel reprofiliert.
- Bodenrinnen mit dem Sikadur-Combiflex® SG System auskleiden und abdichten.
- Fugen mittels Injektionen schliessen.
- Wandscheibe mit Spritzbeton um 20 cm verstärken.
- Temporäre Feuchtigkeitsbremse Sikafloor®-81 EpoCem aufbringen. Anschliessend Untergrund grundieren mit dem Epoxidharz Sikafloor®-151.
- Belag Versiegeln mit der hoch beständigen Beschichtung Sikafloor®-390 N.
