ANSPRUCHSVOLLE BETON-INSTANDSETZUNG AN SICHTBETONFASSADE

PRIMARSCHULGEMEINDE, ARBON

Neubau Schulhaus Arbon mit Zwischentrakt aus dem Jahr 1963, welcher erhalten bleiben soll.

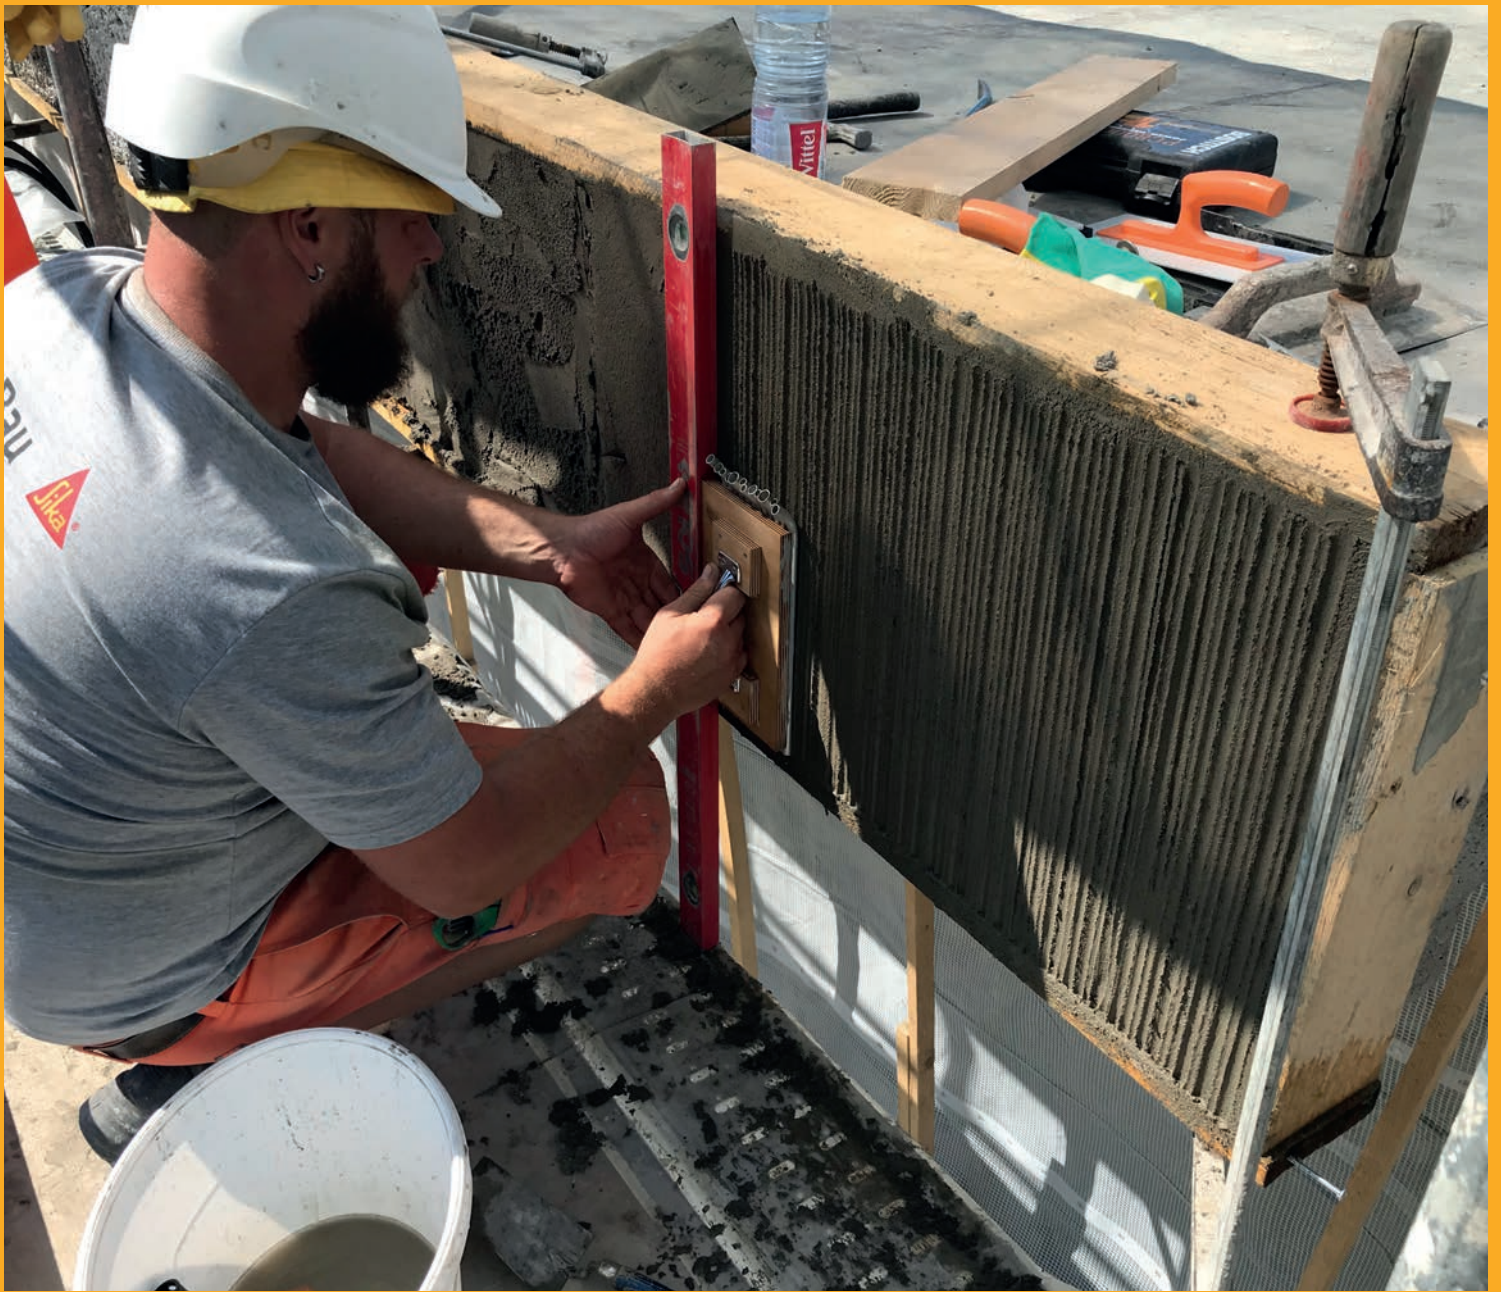
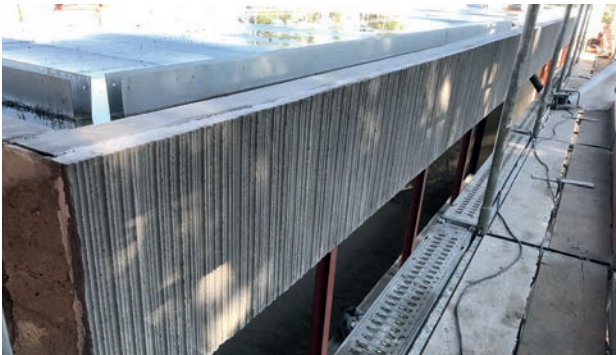
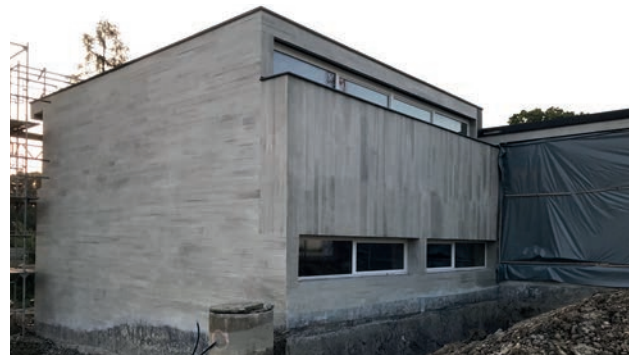
Stark in Mitleidenschaft gezogene Sichtbetonfassade am Zwischentrakt mit Ausbrüchen, korrodierter Bewehrung und abgewittertem Anstrich.

Untergrundvorbereitung, Entfernung der Graffiti. Örtliche Betoninstandsetzung und farblichen Gestaltung und Schutz der Fassade.

- Fassade reinigen, Graffiti entfernen
- Schadstellen öffnen, Bewehrung strahlen
- Korrosionsschutz an Bewehrung und Betonfassade reprofiliere mit Sika MonoTop®-910 und Sika MonoTop®-352
- Oberflächenschutz mit Sika FerroGard®-903, Sikagard®-525 SP und Sikagard®-674 W pigmentiert
