SIKABAU AT WORK

BETONPFLEGE FÜR LANGLEBIGE BAUWERKE: SANIERUNG VON SICHTBETONFLÄCHEN

BETONBRUNNEN SCHULHAUS RIETHÜSLI ST. GALLEN

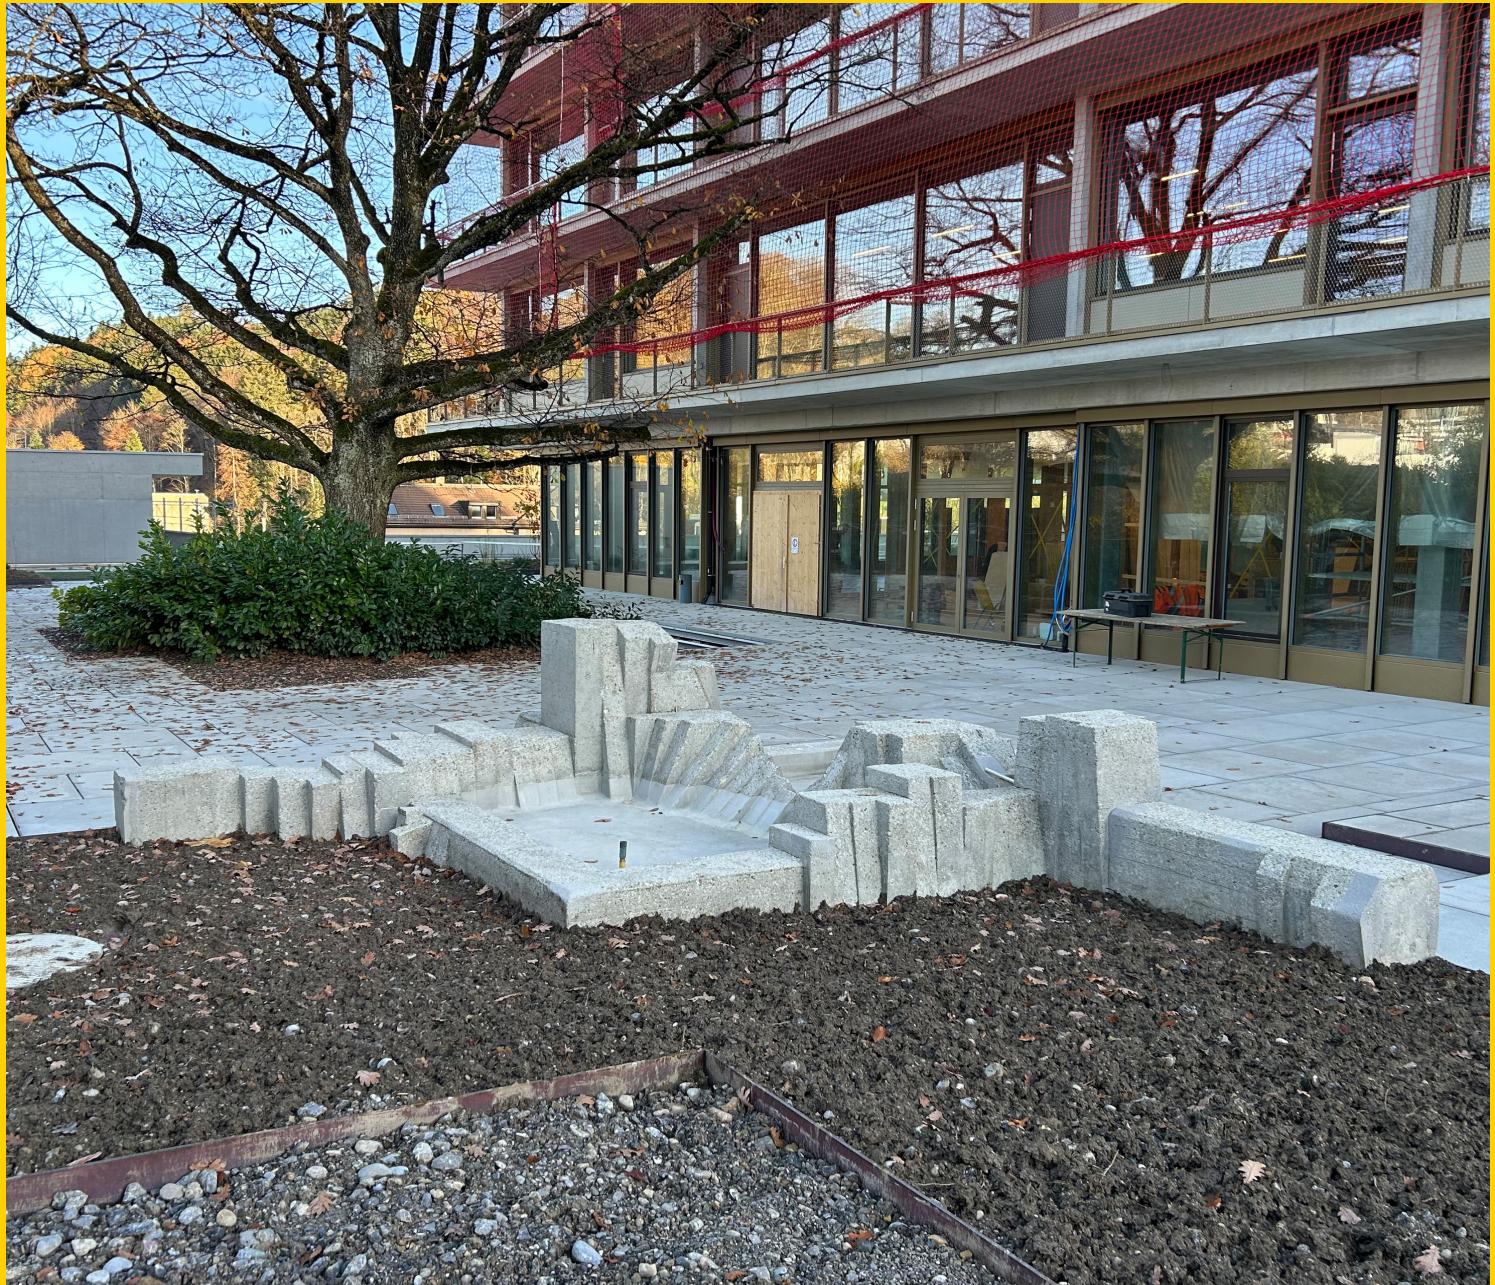
Dieser Brunnen wurde 1967 von Fredi Thalmann als künstlerisches Werk in Beton geschaffen. Beim Neubau des Schulhauses wurde er auseinandergeschnitten, versetzt, zwischengelagert, neu gesetzt und die Betonoberfläche erneuert.

Die beschädigten Stellen werden sorgfältig ausgeschnitten, ausgebrochen und mit einem geeigneten Reprofilermörtel wiederhergestellt. Die Oberflächen werden nach der Nachbehandlung gereinigt und hydrophobiert, um sie vor eindringender Feuchtigkeit zu schützen.

- Schneiden der Ausbruchstellen, um saubere Kanten zu schaffen.
- Entfernen von losen oder beschädigten Betonbereichen
- Reinigung der Oberfläche mit Hochdruckgerät

- Auftragen einer Haftbrücke zwischen bestehenden Beton und Reprofilermörtel mit Sika® MonoTop®-1010
- Beschädigte Stellen präzise reprofilieren mit Sika® MonoTop®-4012 Reprofilermörtel
- Nachbehandlung der Oberfläche mit Sikagard®-705 L Hydrophobierung
